丸森町町営住宅等長寿命化計画

令和4年3月

丸森町

(2) 劣化状況の現地調査結果

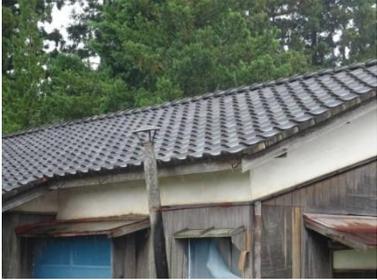
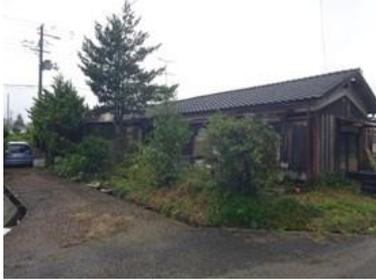
屋根（葺替え済）		屋根

特記事項			
<ul style="list-style-type: none"> ・瓦屋根から葺替えられている住宅が確認できた。 ・外壁に大きな亀裂があるなど、広範囲に劣化がみられた。 ・空家は特に外壁の劣化が著しい。

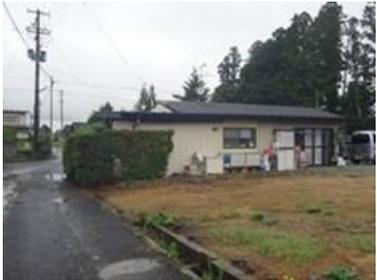
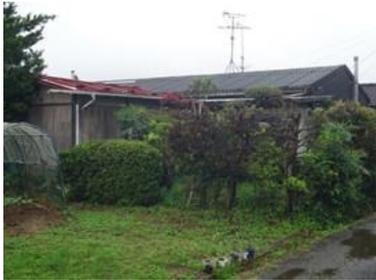
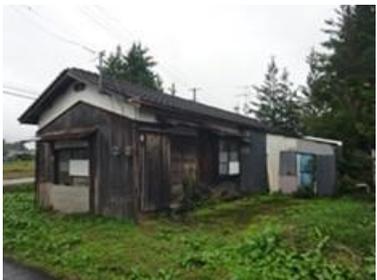
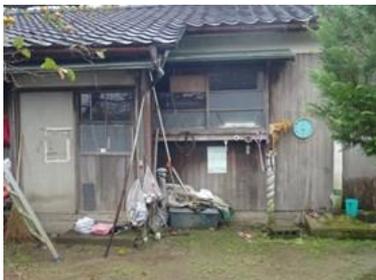
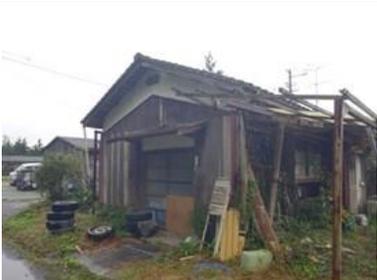
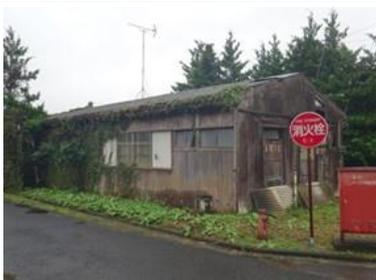
外壁 劣化		外壁 劣化

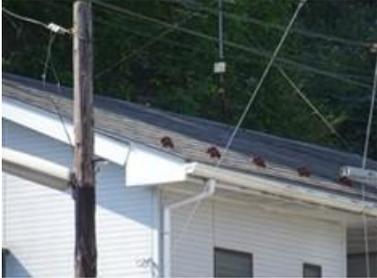
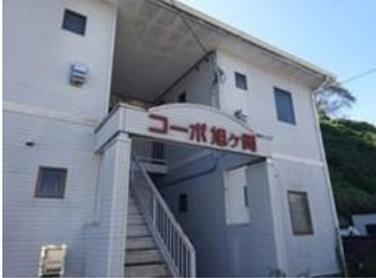
外壁		階段 サビ

特記事項			
<ul style="list-style-type: none"> ・雪止めにサビがみられた。 ・階段下段にサビがみられた。

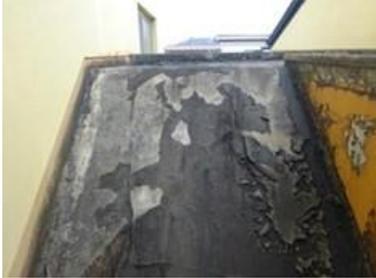
松崎住宅 H3 年築 1, 217. 76 m ²			
劣化状況評価			
屋根・屋上	B~C	外壁	C
内部仕上	B	電気設備	B
機械設備	B	健全度(100点満点)	62~65点
主な劣化部位			
屋根		階段屋上 塗膜防水の劣化

特記事項			
<ul style="list-style-type: none"> ・屋根からの雨漏りはないようだが、屋根材の劣化がみられた。 ・階段屋上の塗膜防水が劣化していた。 ・雨樋に植物が生えていた。 ・外壁は塗装の剥離や汚れ、クラックが多い。シーリングの硬化もみられた。 ・クラックは窓側面に多くみられた。

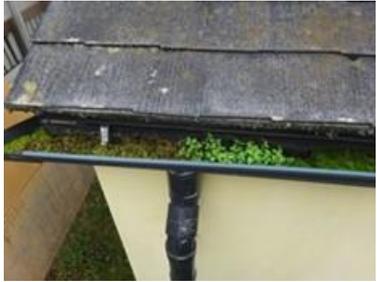
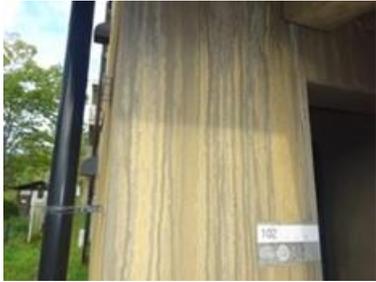
雨樋から植物		外壁 雨だれ汚れ

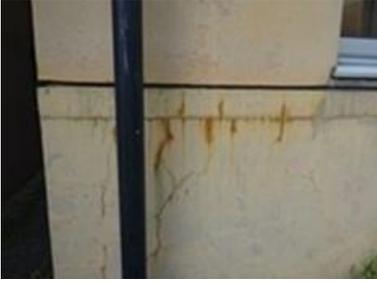
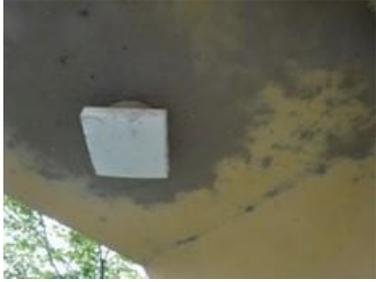
外壁 細かいクラック		外壁 塗装剥離

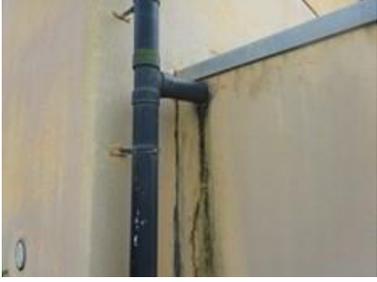
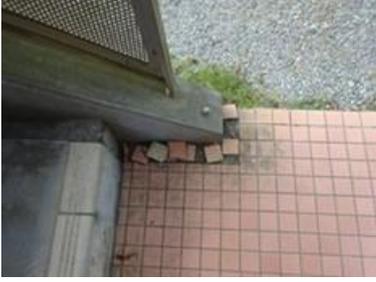
外壁 ドレインからの雨漏れ		タイル剥がれ

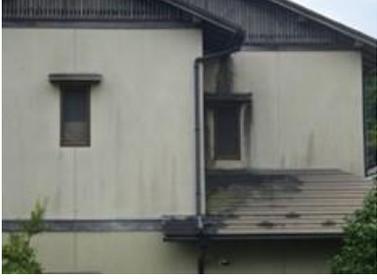
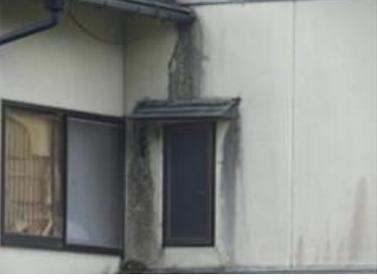
外壁 汚れ		外壁 汚れ

特記事項			
<ul style="list-style-type: none"> ・雪止めにサビがみられた。 ・外壁に大小様々なクラックが多数みられた。

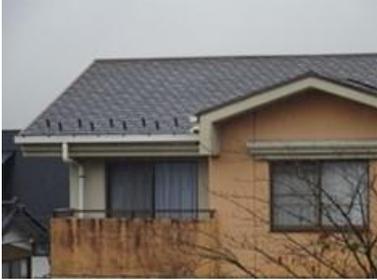
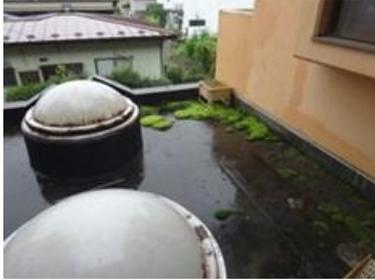
大門住宅 H4年築 918.12㎡			
劣化状況評価			
屋根・屋上	B~C	外壁	B
内部仕上	B	電気設備	B
機械設備	B	健全度(100点満点)	72~75点
主な劣化部位			
屋根		ドレイン 詰まり

特記事項			
<ul style="list-style-type: none"> ・ エントランスのトップライトに破損がみられた。 ・ ドレインに詰まりがみられた。 ・ 外壁は全体的に汚れが目立ち、鉄筋の露出もみられた。

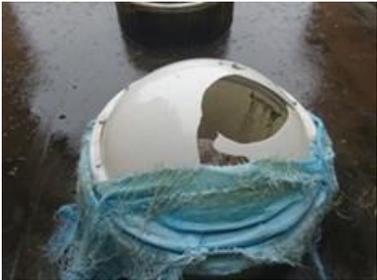
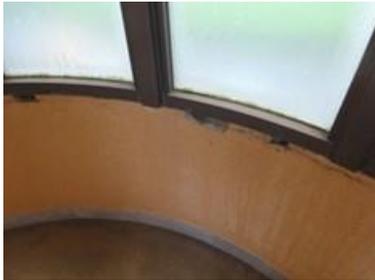
トップライト 破損		躯体 破損

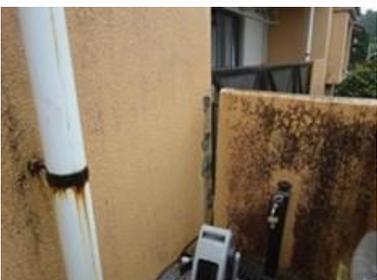
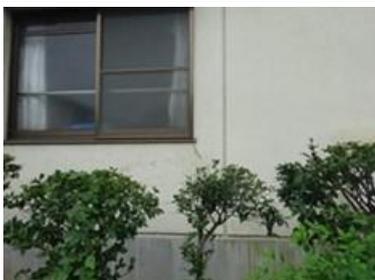
外壁 傾き		外壁 細かいクラック

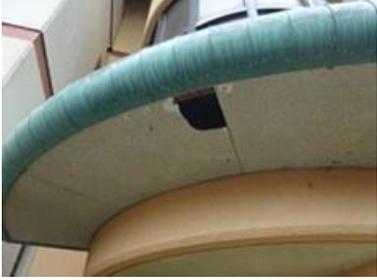
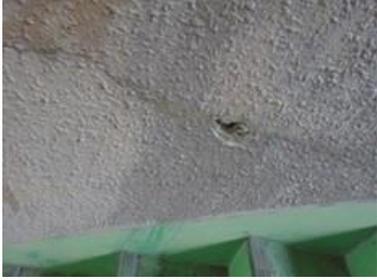
軒裏 破損		外壁 コンクリート破損

特記事項			
<ul style="list-style-type: none"> ・バルコニー裏に塗装の剥離が多くみられた。 ・外壁にクラックが発生している。 ・外壁に樋詰まりの汚れが目立つ。 ・軒裏に破損がみられた。

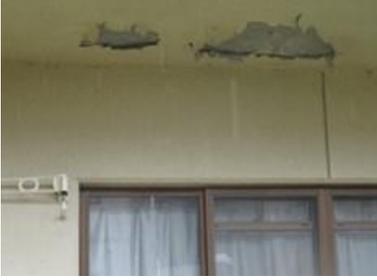
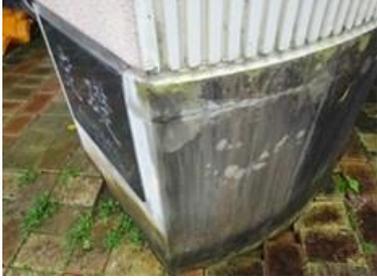
外壁 塗装の剥離		外壁 クラック

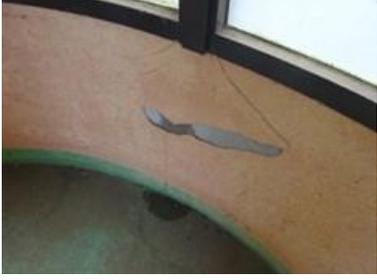
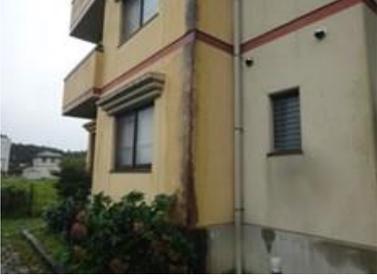
外壁 塗装の剥離		外壁 樋詰まりの汚れ

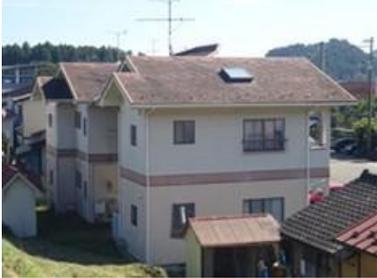
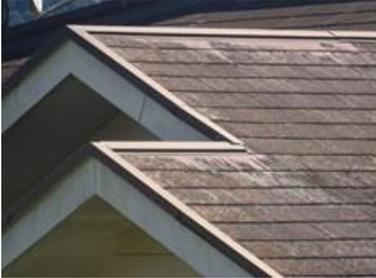
コーポ百々石 H6年築 163.92㎡			
劣化状況評価			
屋根・屋上	C	外壁	B
内部仕上	B	電気設備	B
機械設備	B	健全度(100点満点)	72点
主な劣化部位			
屋根 屋根材劣化		屋根 梁材劣化

特記事項			
<ul style="list-style-type: none"> ・屋根材のスレートに劣化がみられた。 ・外壁に欠損がみられた。 ・全体的にシーリングの硬化がみられた。

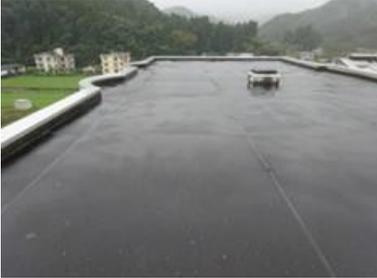
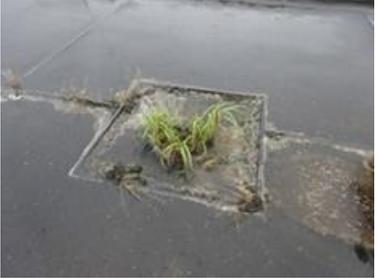
サンコーポラス丸森 H9年築 2,795.23㎡			
劣化状況評価			
屋根・屋上	B	外壁	B
内部仕上	B	電気設備	B
機械設備	B	健全度(100点満点)	75点
主な劣化部位			
屋上		屋上 ドレインから植物

特記事項			
<ul style="list-style-type: none"> ・ ドレインに植物が生えていた。 ・ 目地の亀裂からも植物が生えていた。 ・ 階段室窓の雨漏り痕が多く、クラックも多い。鉄筋の露出がみられた。 ・ 庇の汚れが目立つ。 ・ シーリングの硬化がみられた。

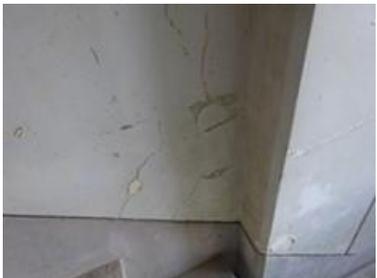
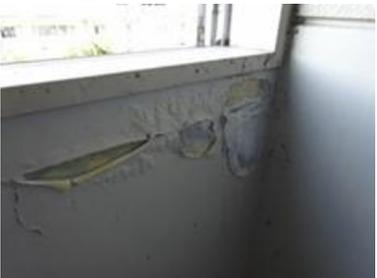
階段室 クラック		階段室 窓雨漏り痕

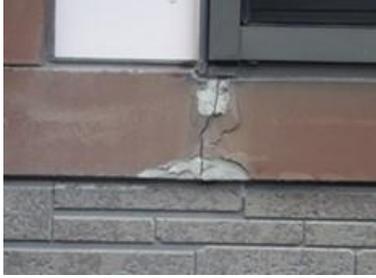
外壁		外壁 クラック

特記事項			
<ul style="list-style-type: none"> ・外壁にクラックがみられた。 ・外壁に欠損がみられた。

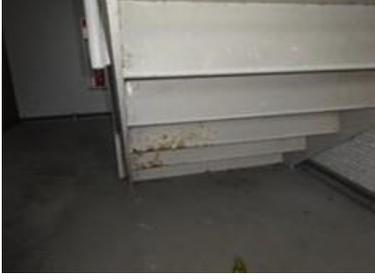
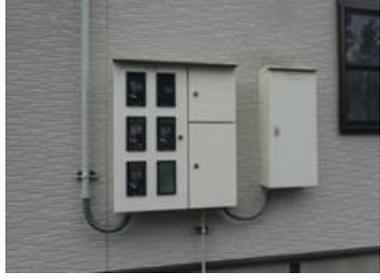
階段裏 サビ		電気メーター類
