# 丸森町公共施設個別施設計画 (長寿命化・再配置計画)

令和3年3月

丸 森 町

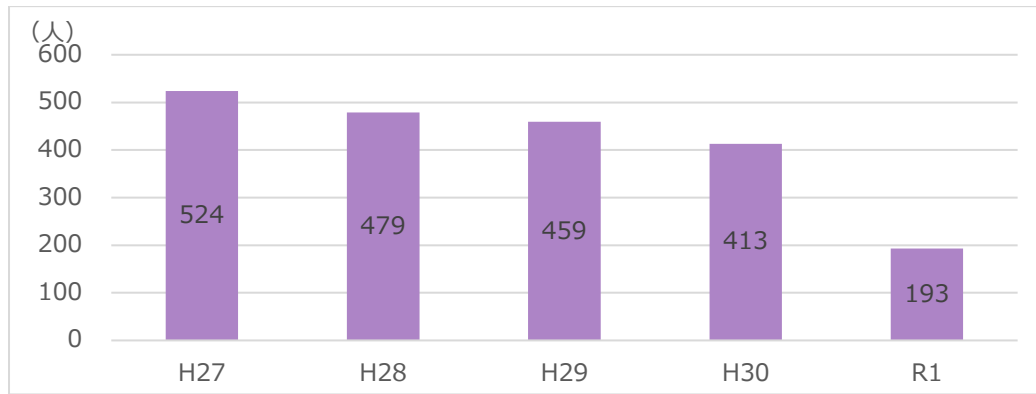
図：大張健康管理センター受診者数の推移

大張健康管理センターは、地域住民の健康管理を行うための施設です。受診者数は、減少傾向となっておりましたが、令和元年度は、開設していた大張診療所が令和元年12月をもって廃止となったことにより大幅に減少しています。
