復旧・復興の進捗状況

～共に立ち上がろう 次代につなぐ新たな丸森^{まち}づくり～

令和5年10月

丸 森 町

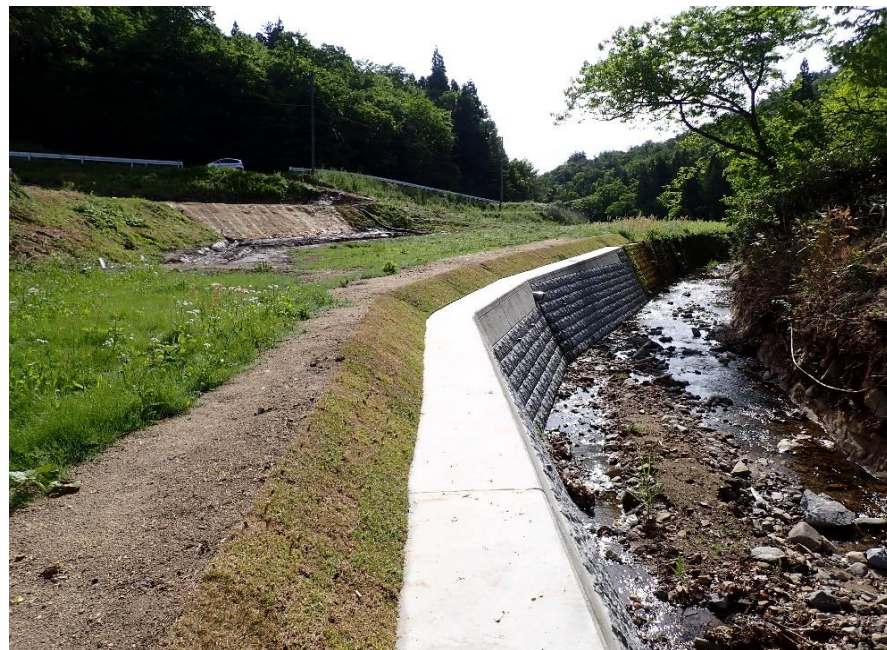
内川河川災害復旧工事完了後の様子（筆甫地区）

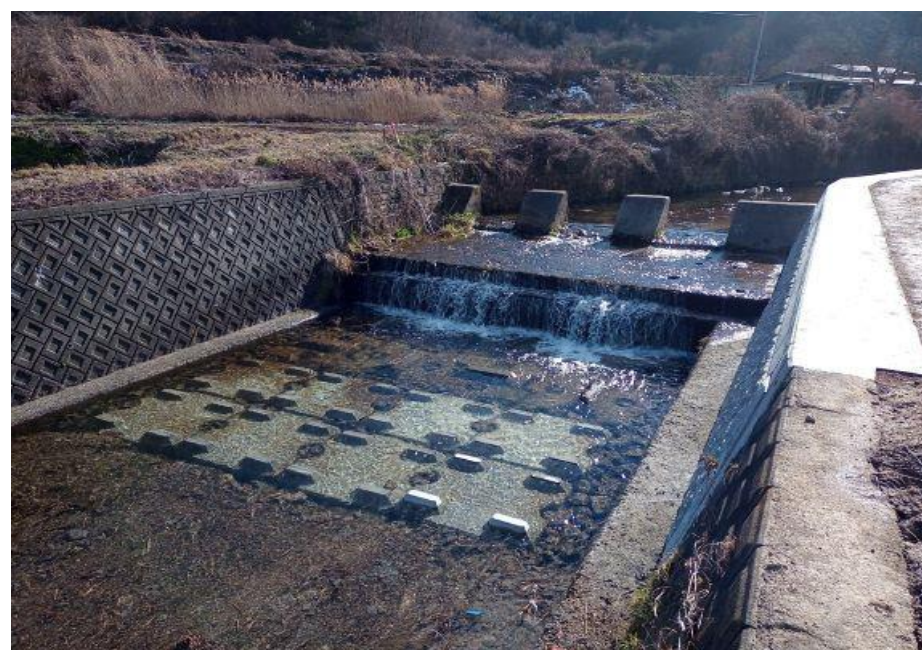
下南山頭首工工事完了後の様子（筆甫地区）

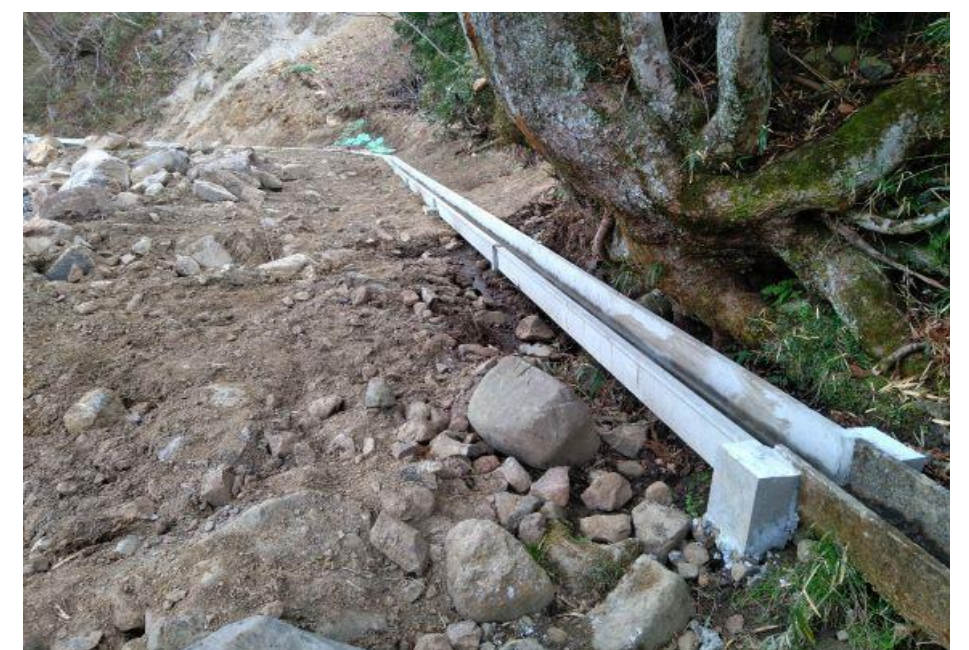
裏区下水路復旧工事の様子（筆甫地区）

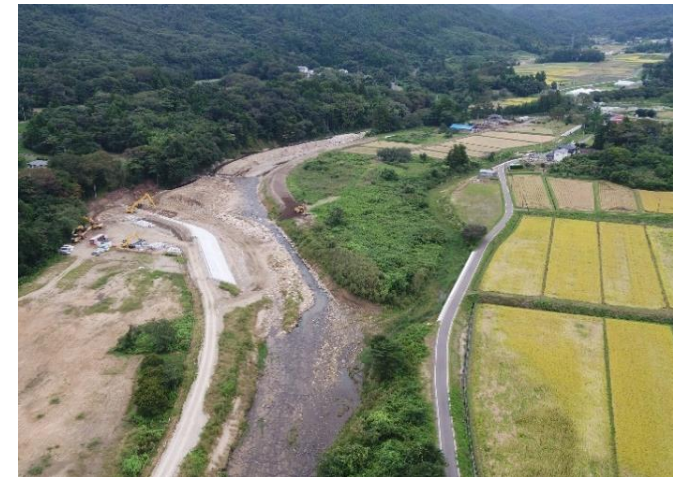
内川護岸工事完了後の様子（字滝原）

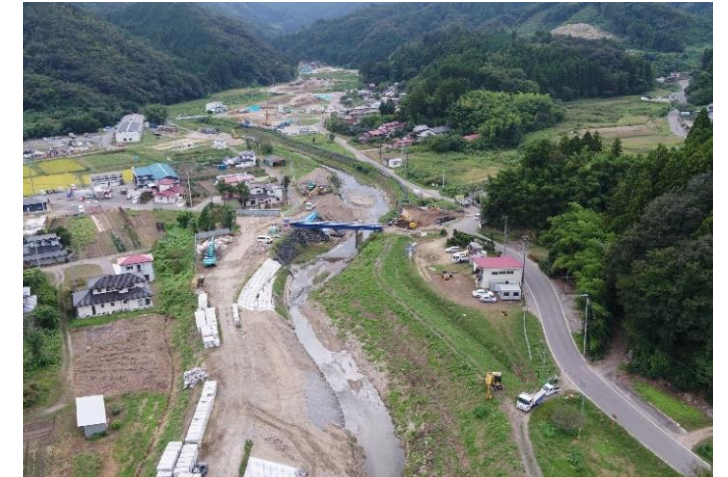
五福谷川水道仮橋工事の様子（字塚田）

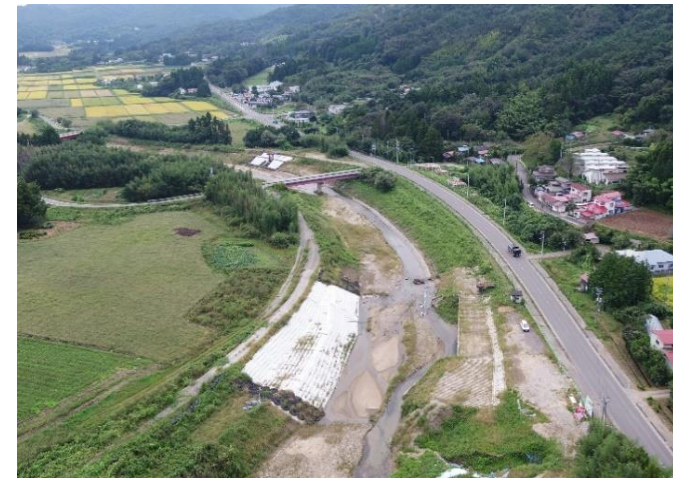
内川和田堰工事の様子（字稲場）

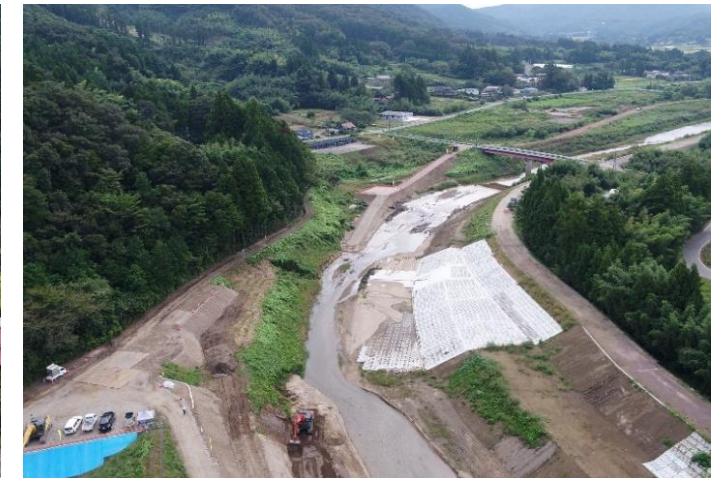
内川山下堰工事の様子（字上林東）

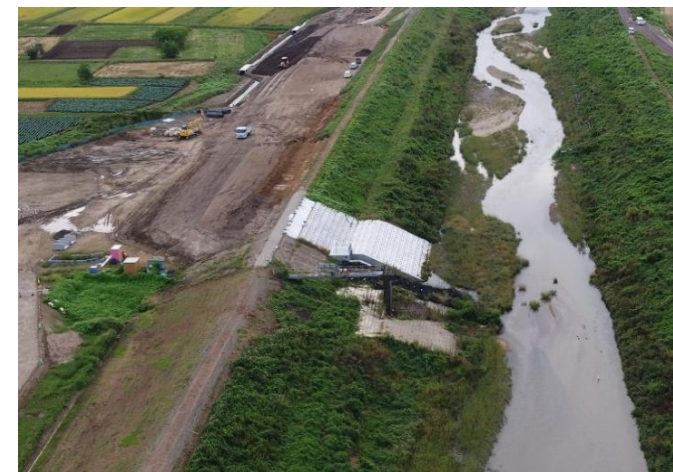
内川樋管工事完了後の様子（字中平西）

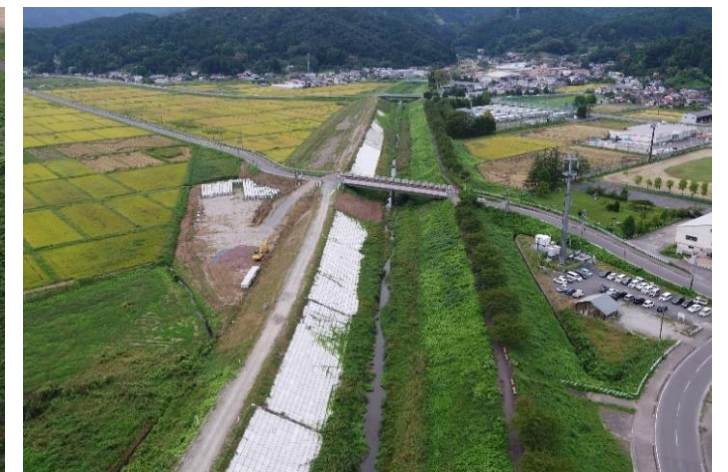
新川築堤工事の様子（字愛宕田）

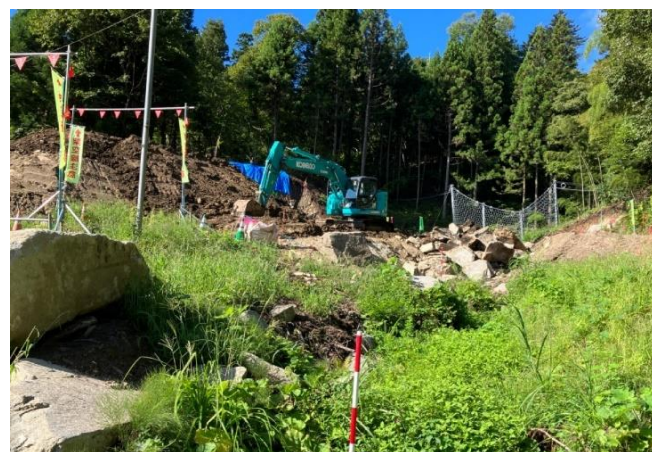
砂防堰堤工事（新築）の様子（筆甫字川下三）

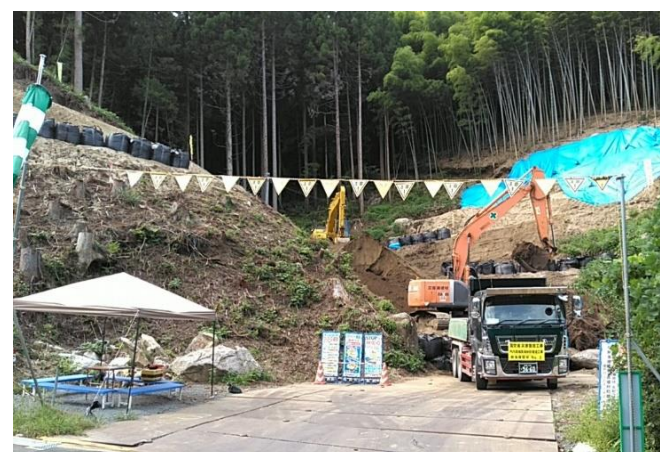
砂防堰堤工事（新築）の様子（字原場）

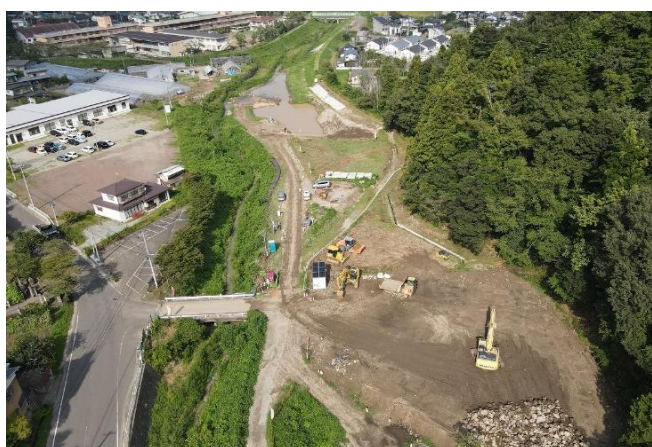
遊砂地工事の様子（字虚空蔵下）

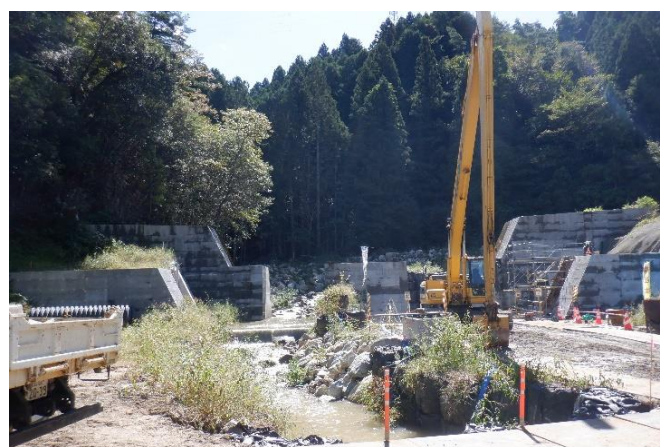
砂防堰堤工事（改築）の様子（字土ヶ森）

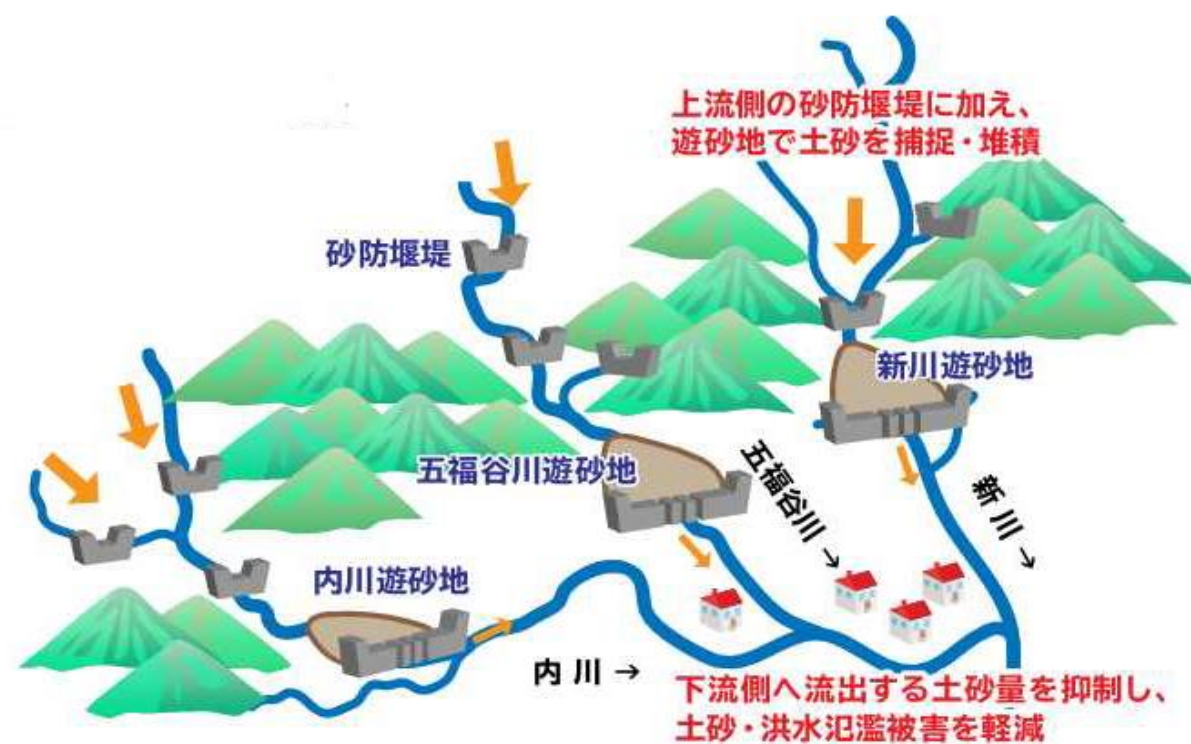
砂防施設の整備イメージ

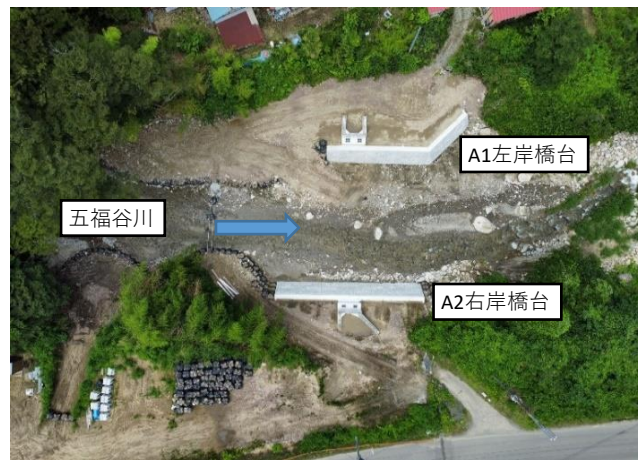
馬淵橋橋梁工事の様子
(6月から10月までの出水期は河川内工事は休止)

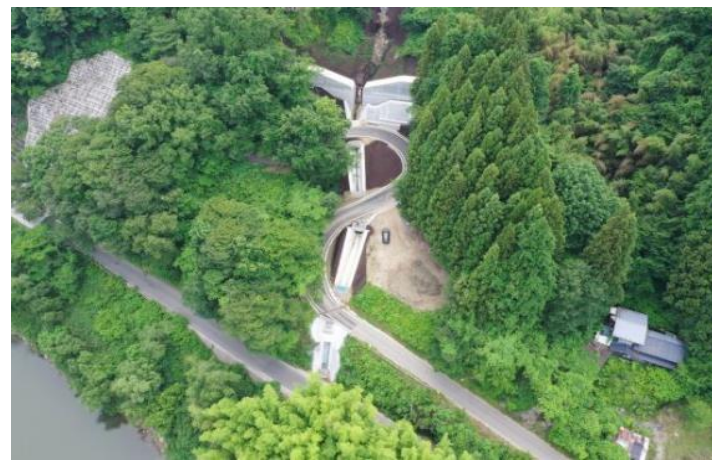
阿武隈川左岸砂防流路工事(左岸8)完了後の様子(槌屋沢1)

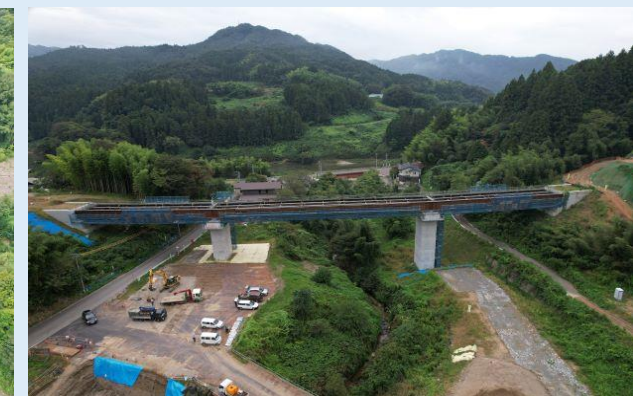
② 第2号橋工事の様子（やしまや付近）

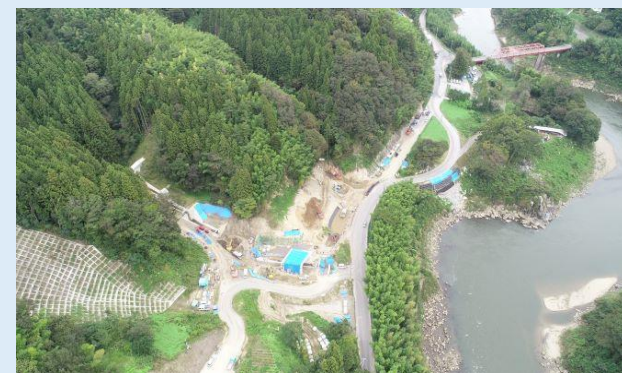
③ 沼地区擁壁工事の様子（羽出庭大橋付近）

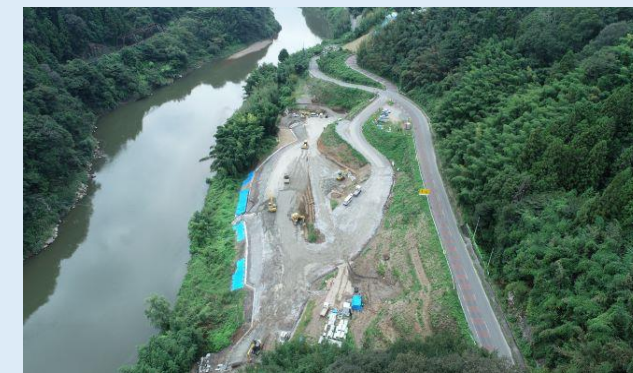
④ 丸森側終点 館地区盛土工事の様子
