復旧・復興の進捗状況

～共に立ち上がろう 次代につなぐ新たな丸森^{まち}づくり～

令和6年1月

丸 森 町

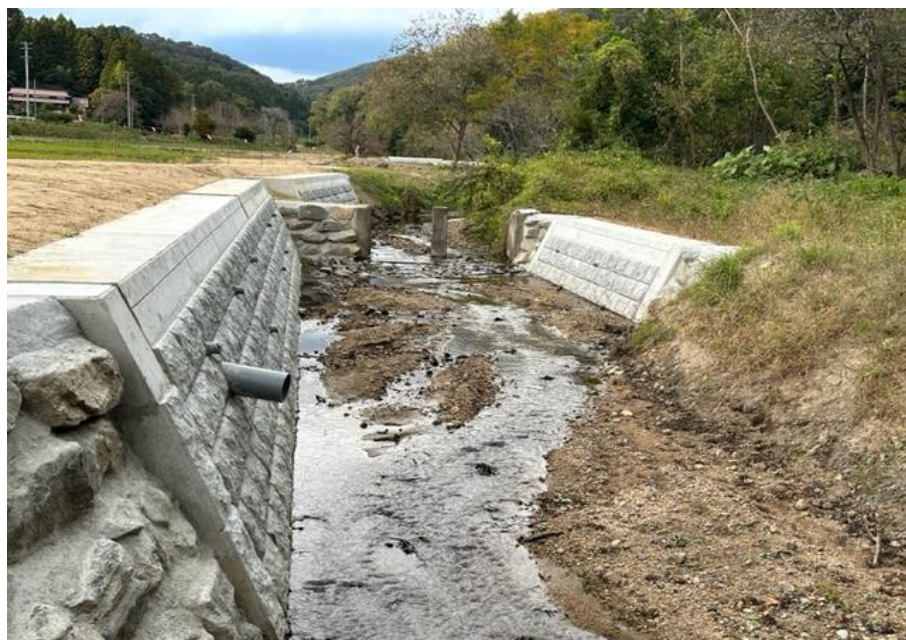
小坂川河川災害復旧工事完了後の様子（館矢間地区）

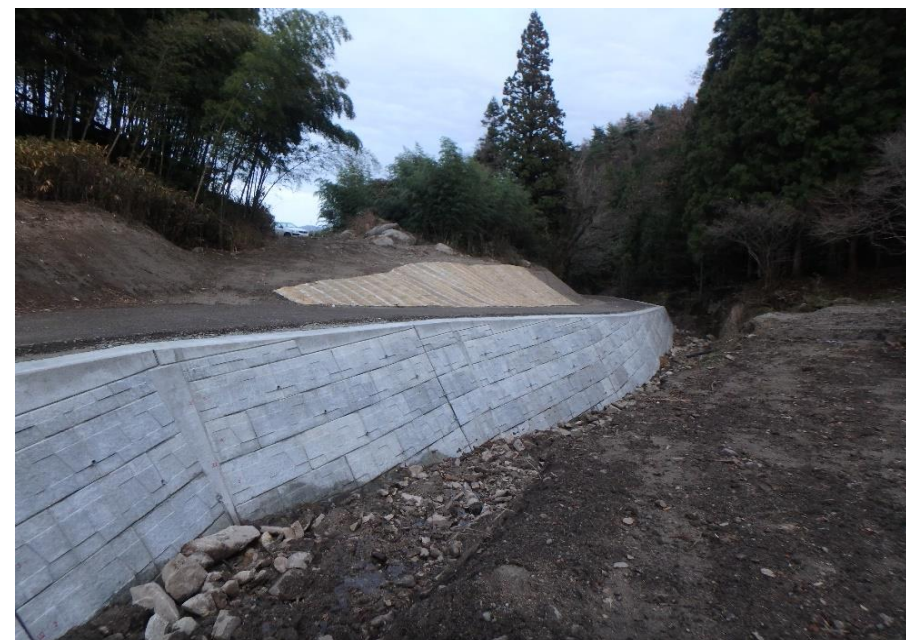
柳田地区農道工事完了後の様子（丸森地区）

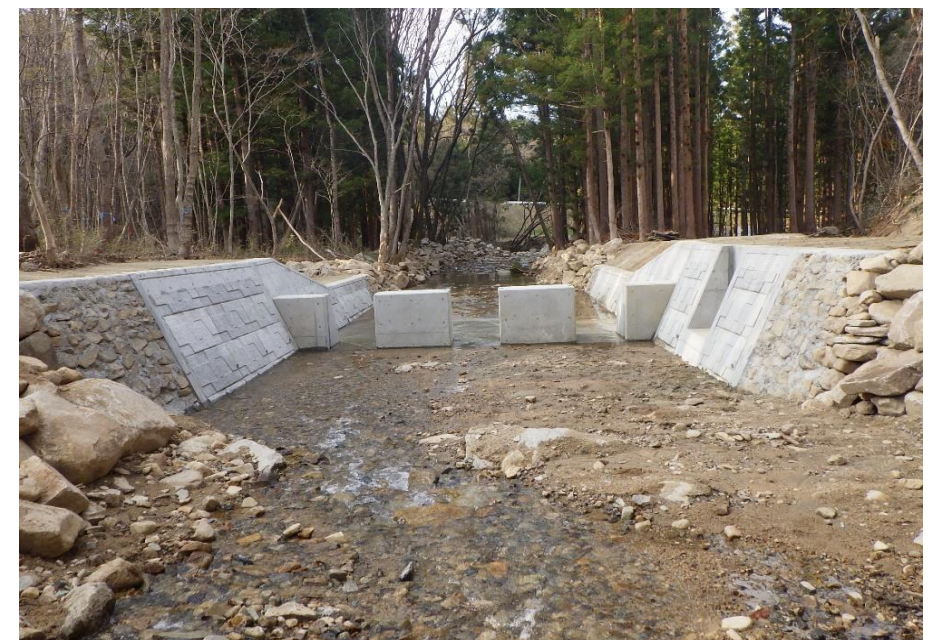
大平頭首工工事完了後の様子（大内地区）

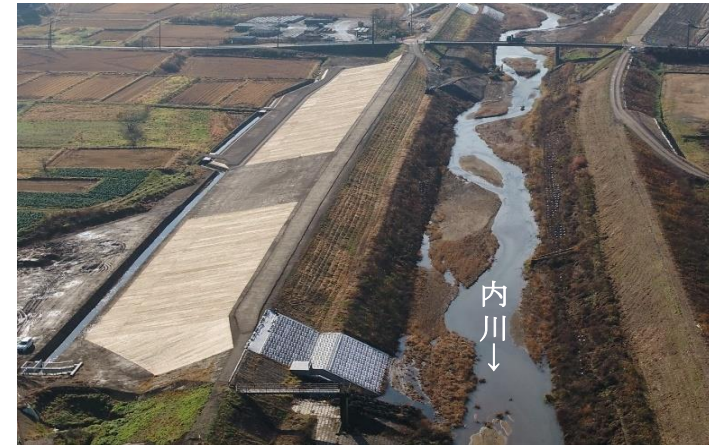
内川築堤工事の様子（字中平西）

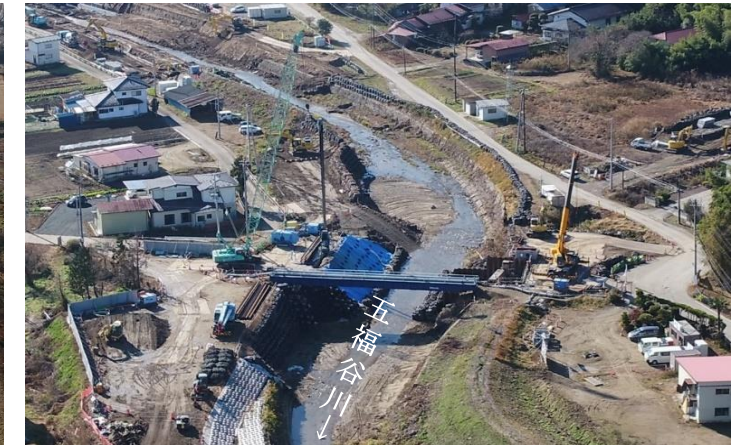
旧五福谷橋 旧橋撤去の様子（字塚田）

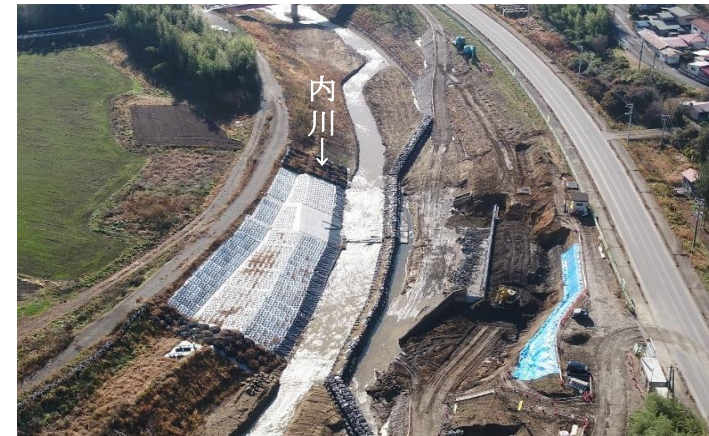
内川和田堰工事の様子（字稲場）

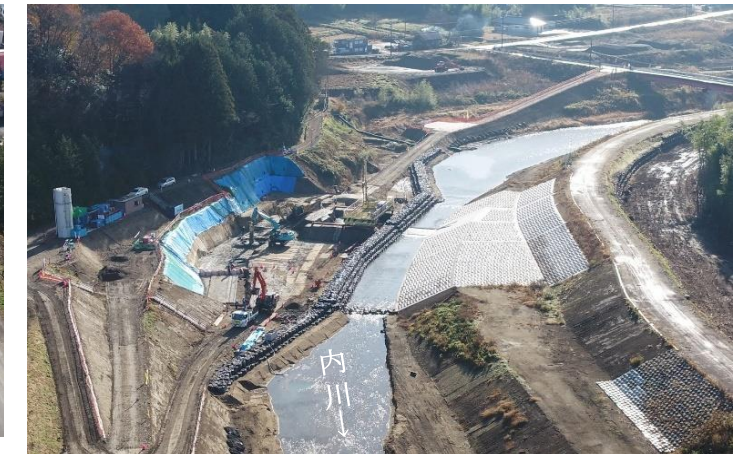
内川山下堰工事の様子（字上林東）

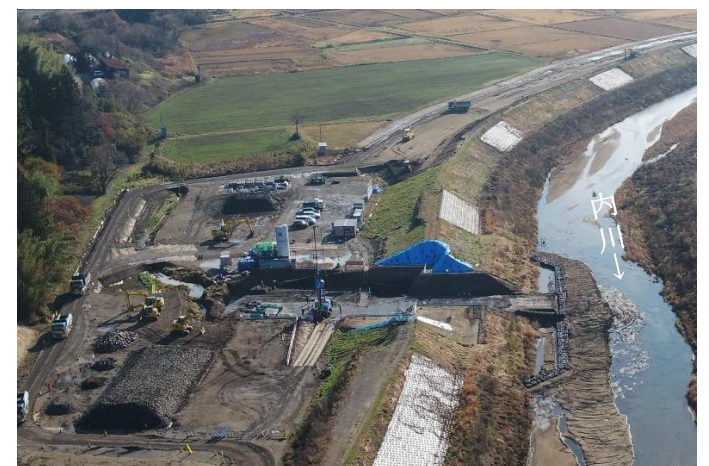
内川樋管工事完了後の様子（字沼ノ下）

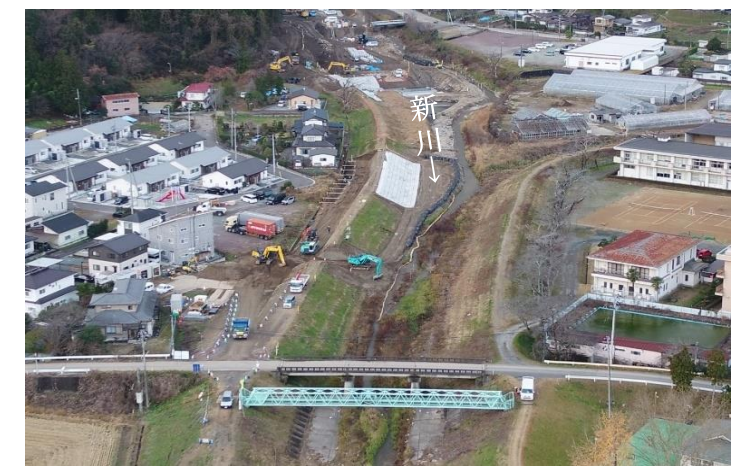
新川樋管工事の様子（字飯泉）

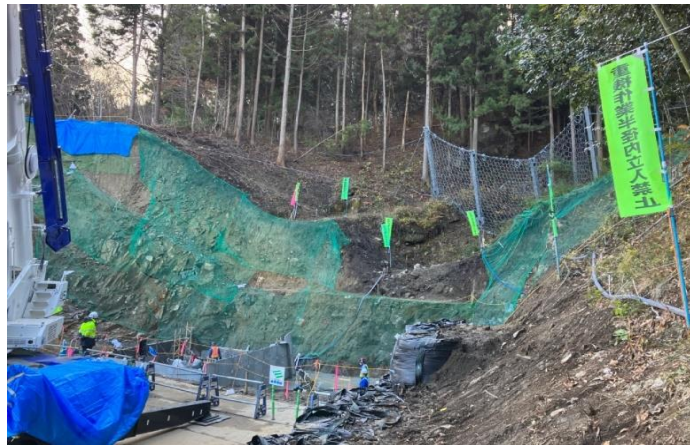
砂防堰堤工事（新築）の様子（筆甫字川下三）

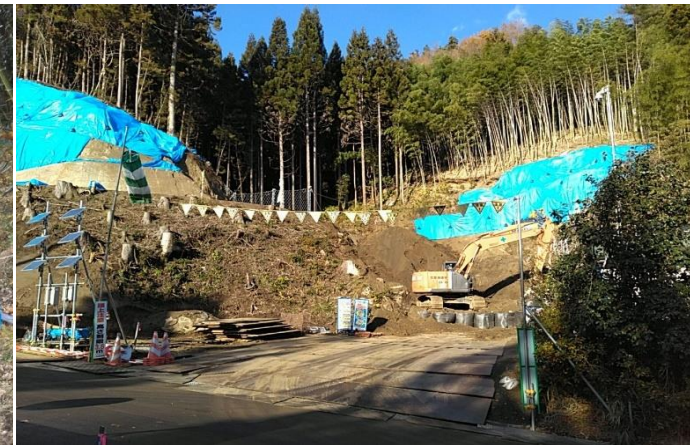
砂防堰堤工事（新築）の様子（字原場）

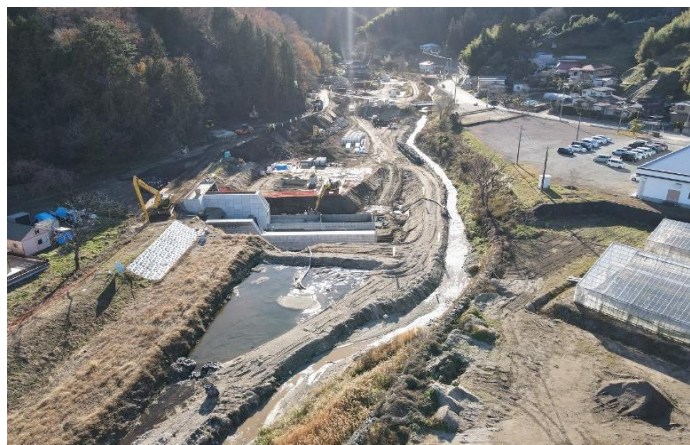
遊砂地工事の様子（字虚空蔵下）

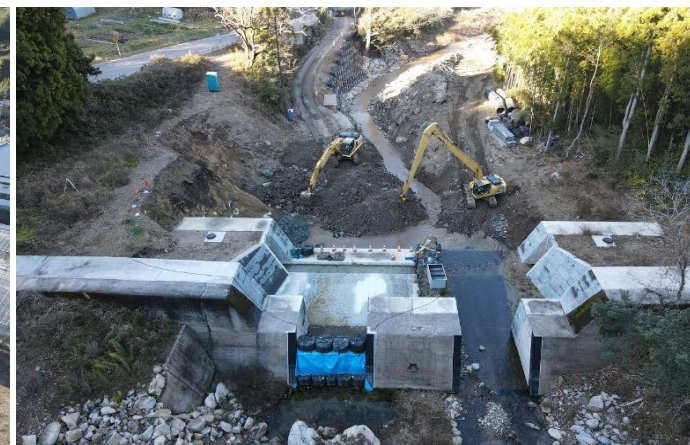
砂防堰堤工事（改築）の様子（字土ヶ森）

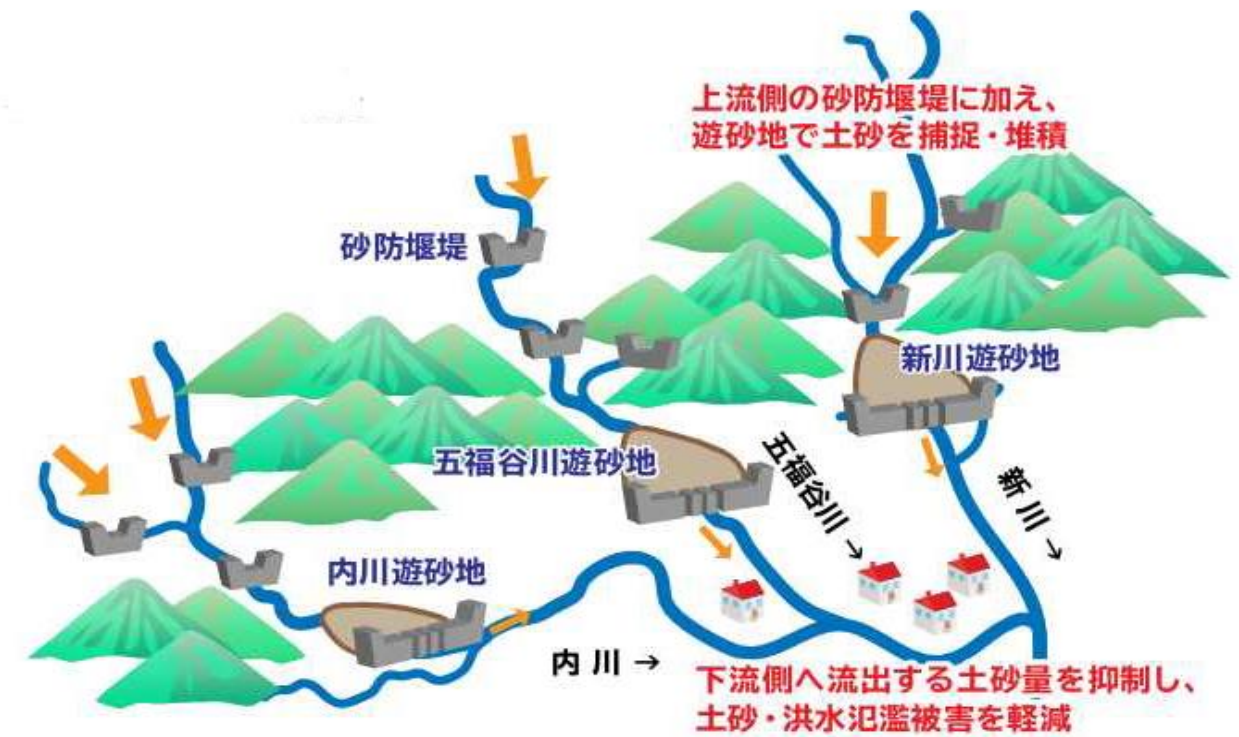
砂防施設の整備イメージ

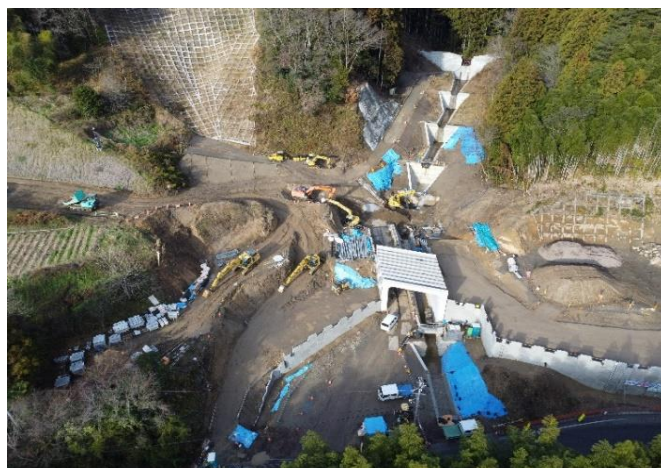
阿武隈川左岸砂防流路工事(その2)の様子(耕野地区)

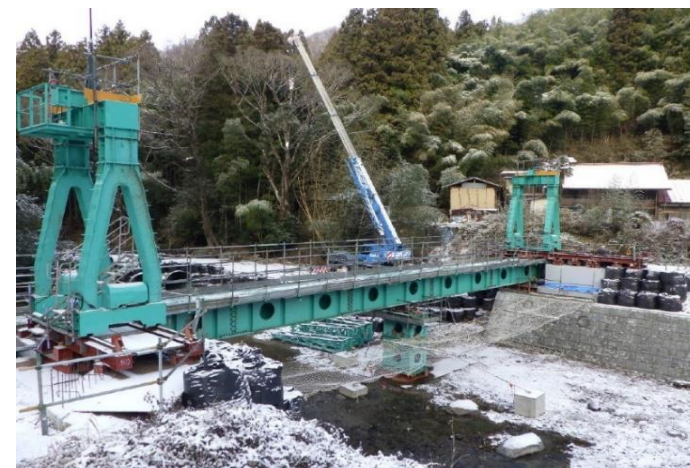
馬淵橋梁上部工架設工事の様子(丸森地区)

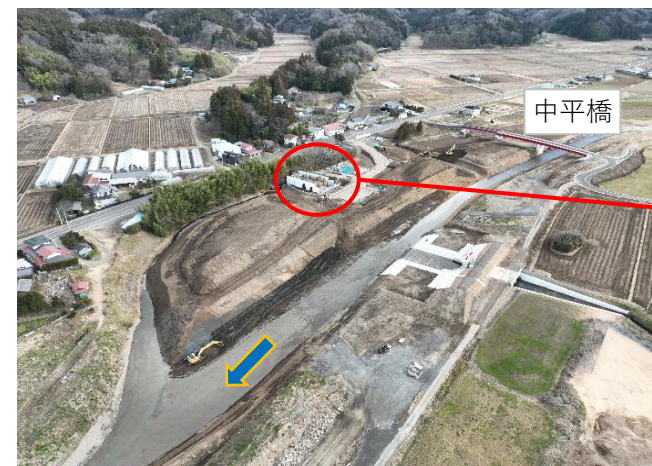
排水樋門工事(その2)の様子(中平橋付近)

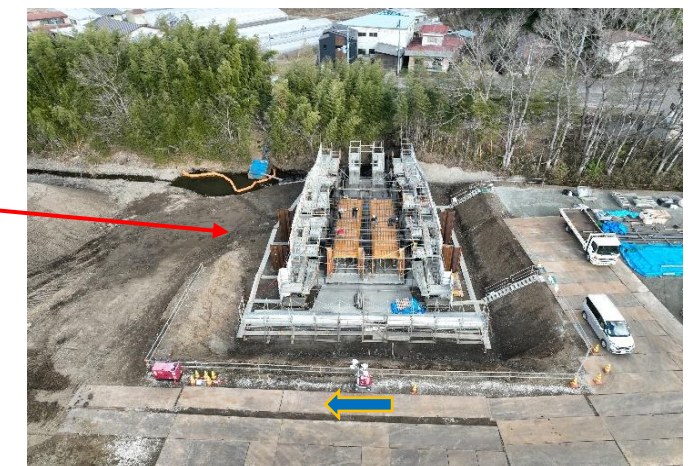
排水樋門工事(その2)の様子(拡大)

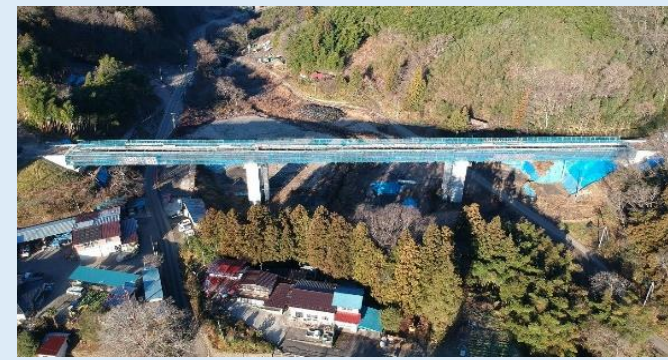
① 第1号橋工事の様子（八島工業(株)付近）

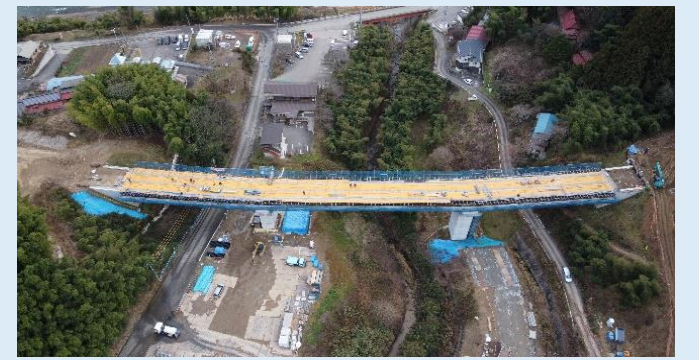
② 第2号橋工事の様子（やしまや付近）

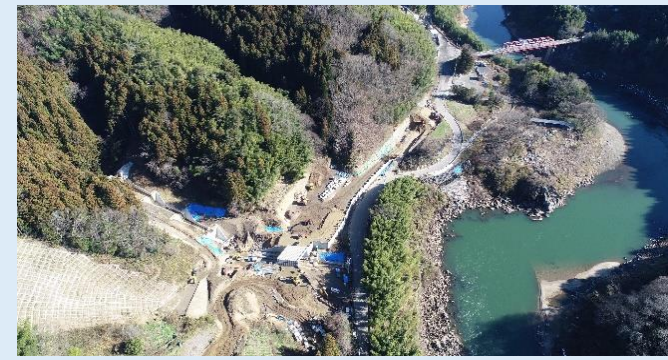
③ 沼地区擁壁工工事の様子（羽出庭大橋付近）

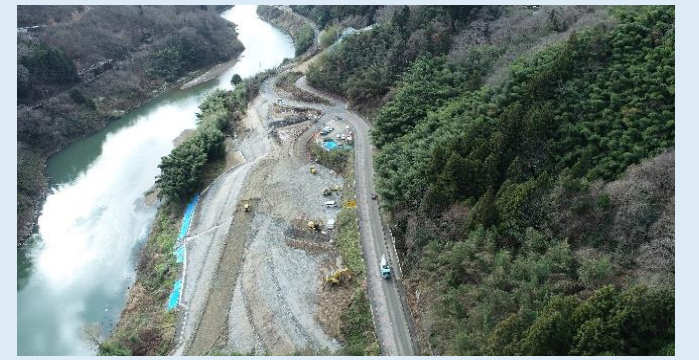
④丸森側終点 館地区盛土工事の様子

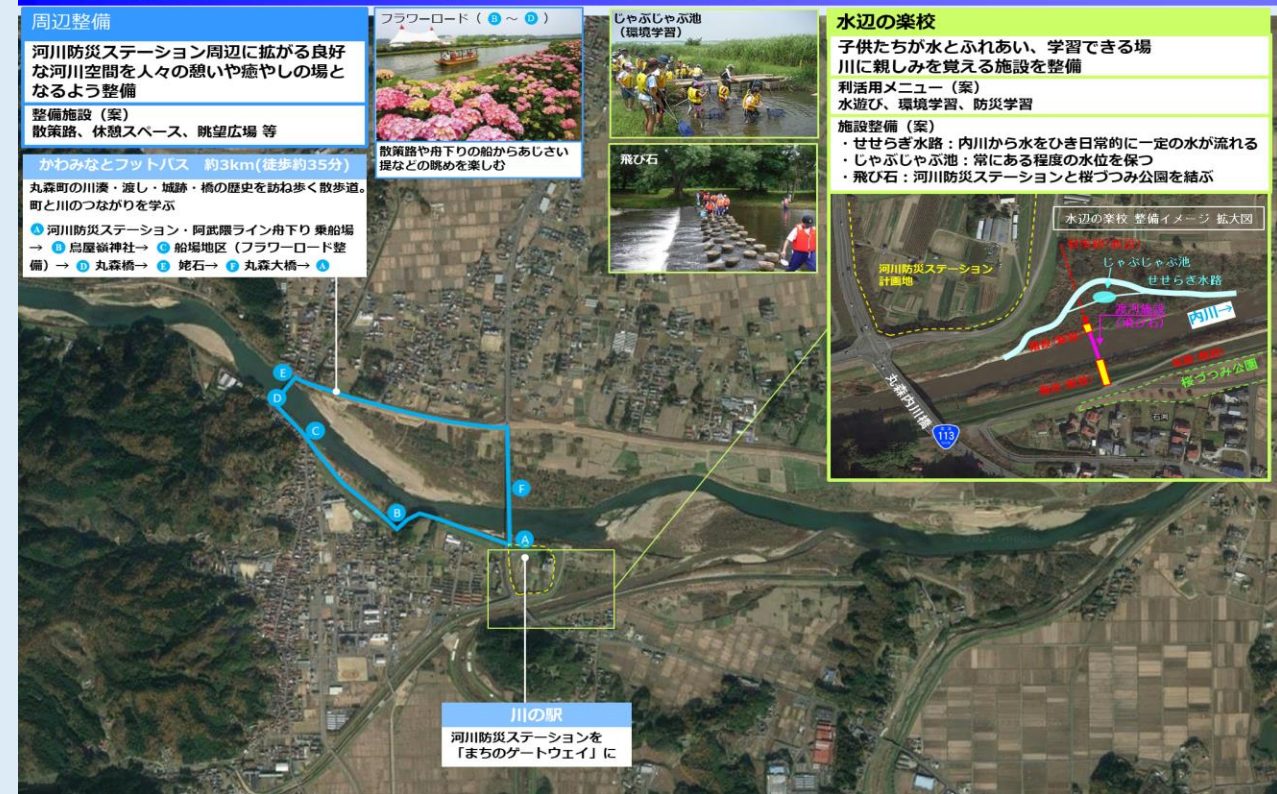
河川防災ステーションと一体となった周辺整備（案）
