# 復旧・復興の進捗状況

～共に立ち上がろう 次代につなぐ新たな丸森<sup>まち</sup>づくり～

令和8年4月

丸 森 町

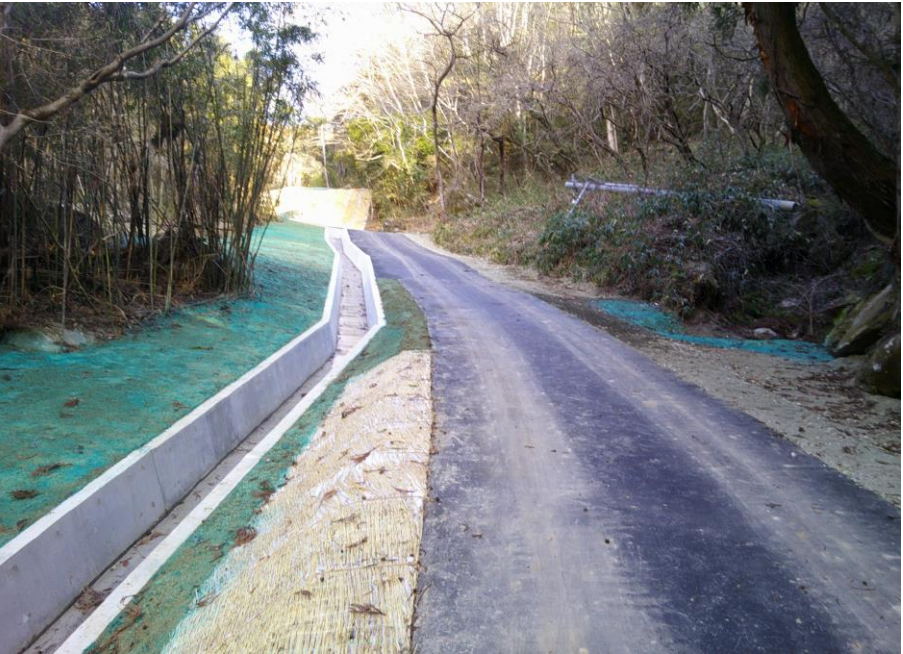
町道西風沢線工事完了後の様子（大張地区）

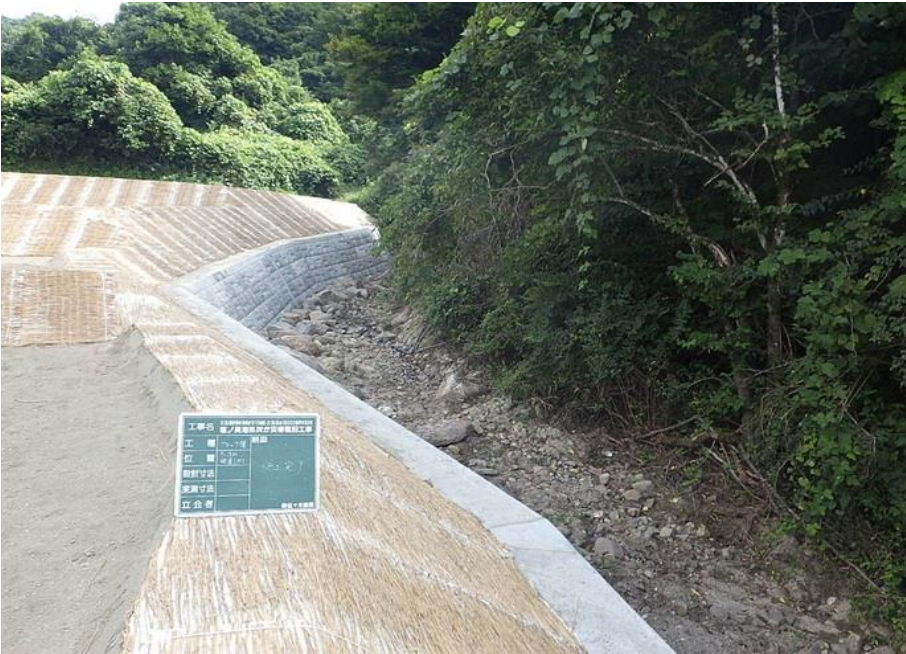
耕野地区坂下川工事完了後の様子（耕野地区）

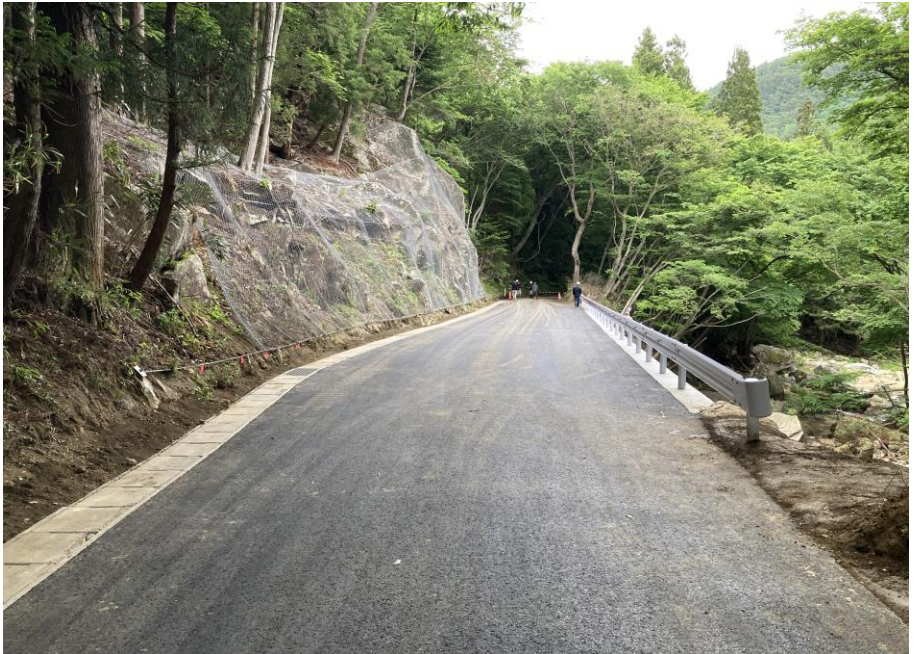
林道鷺の平線工事完了後の様子（筆甫地区）

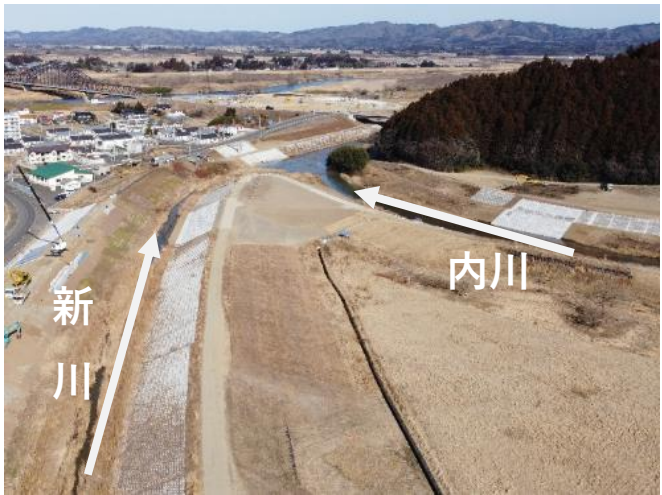
内川築堤工事の様子（字愛宕田）

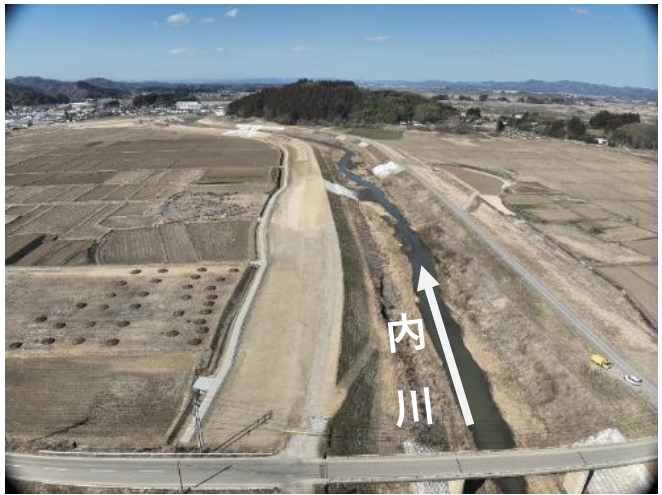
内川築堤工事の様子（字中平西）

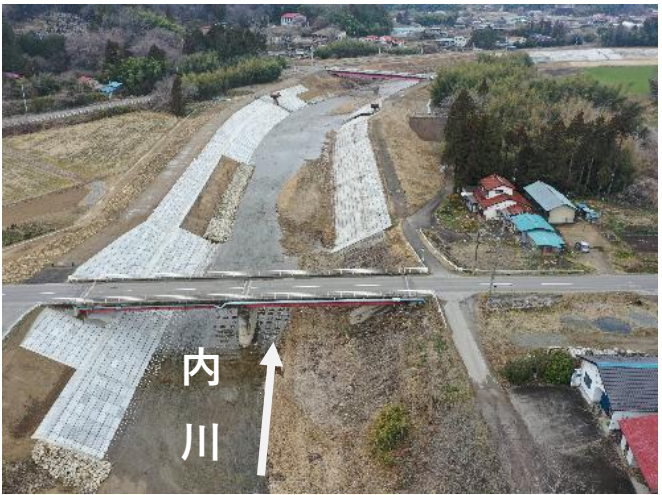
内川築堤工事の様子（字稲葉）

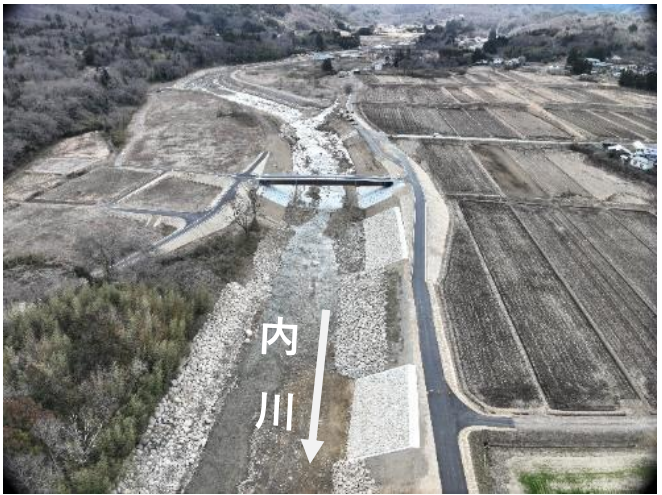
内川築堤工事の様子（字下矢田）

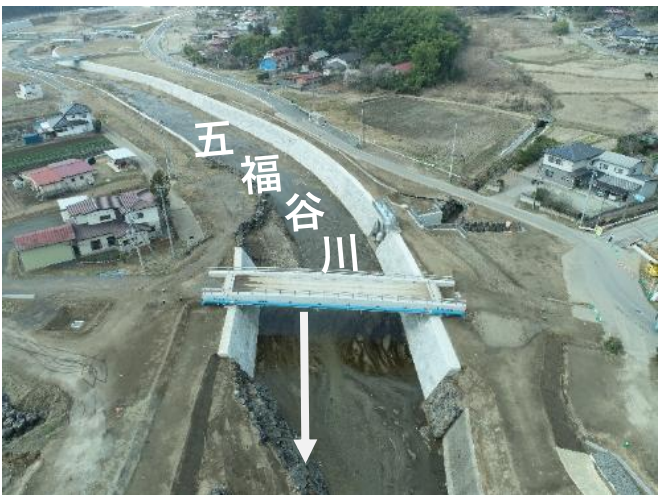
五福谷川樋管工事の様子（字塚田）

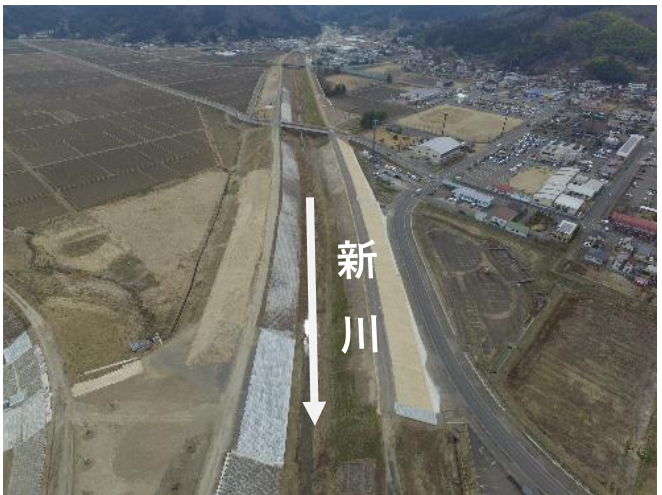
新川築堤工事の様子（字飯泉）

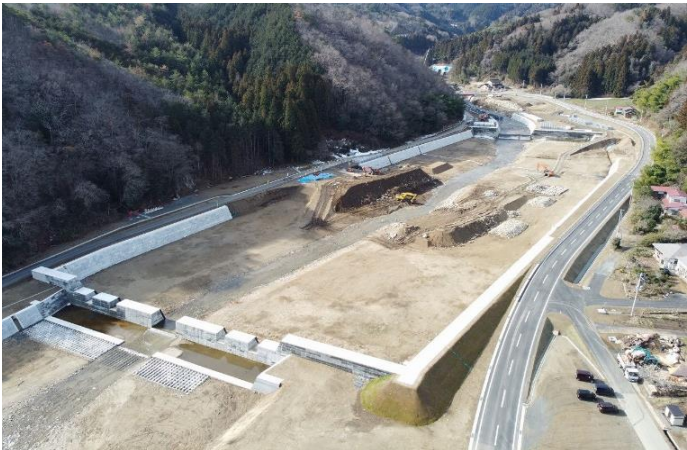
五福谷川遊砂地工事（新築）の様子

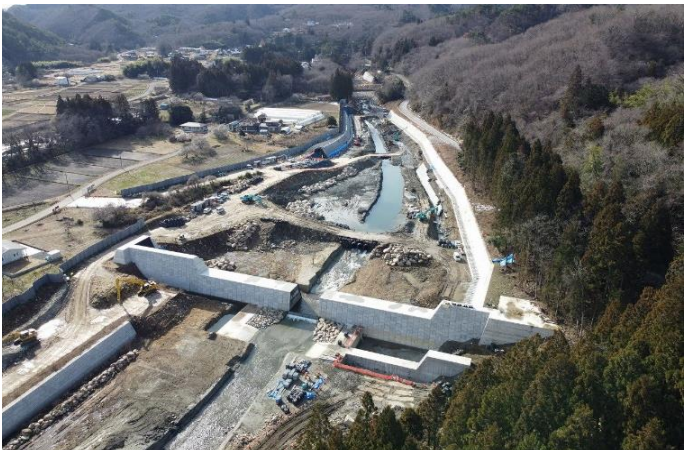
内川遊砂地工事（新築）の様子

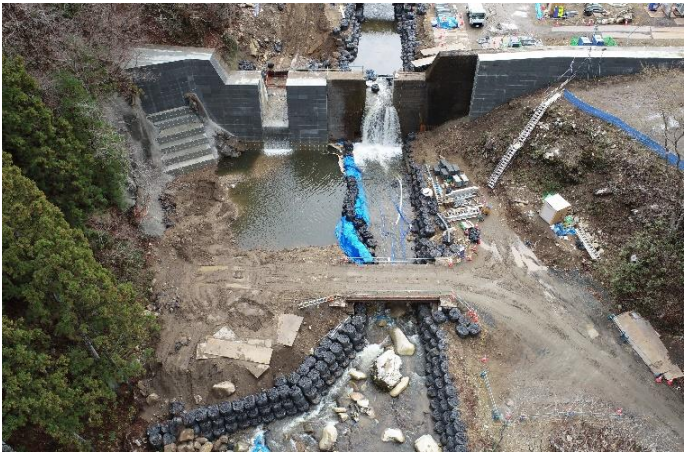
鷺の平砂防堰堤工事（新築）の様子

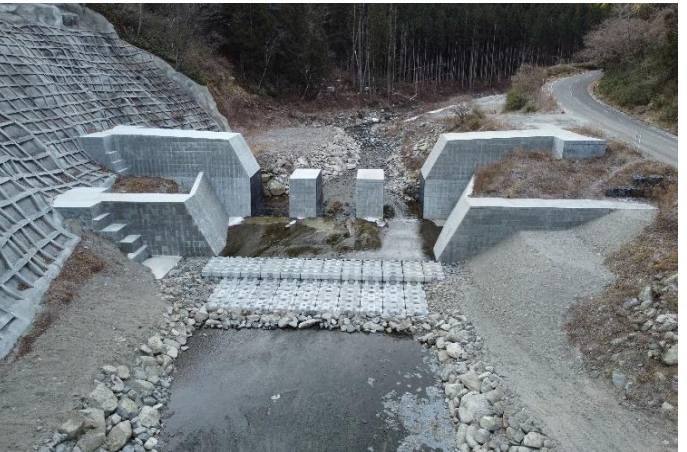
薄平砂防堰堤工事（改築）の様子

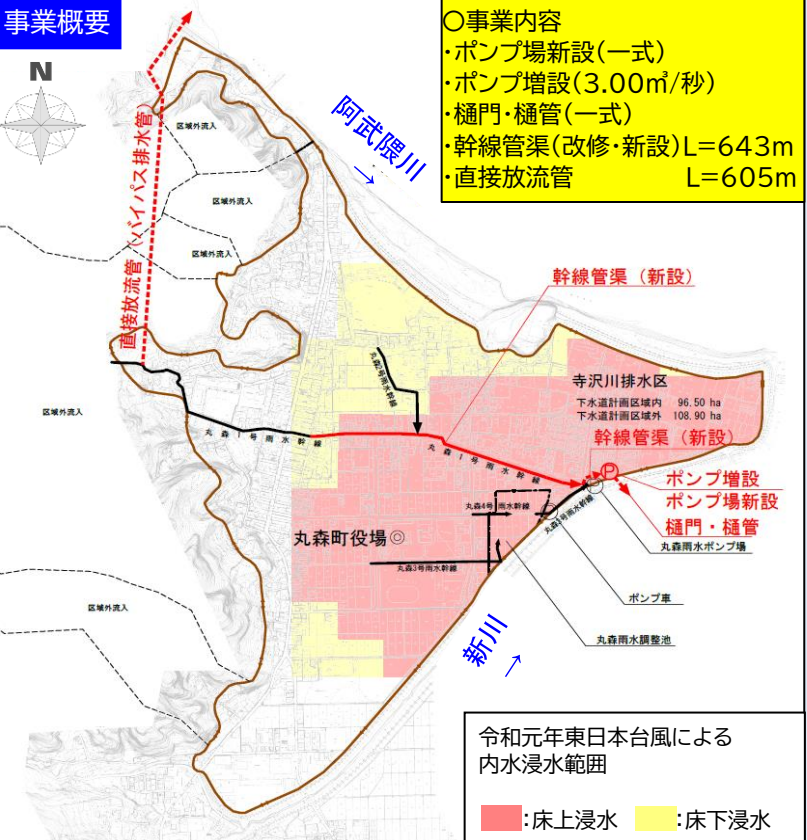
### 事業概要

○町の復旧・復興計画では、内水氾濫対策として、雨水ポンプ場新設・雨水ポンプ増設、直接放流管整備などを行い、令和元年東日本台風と同規模の降雨に対して床上・床下浸水被害の軽減を図る。

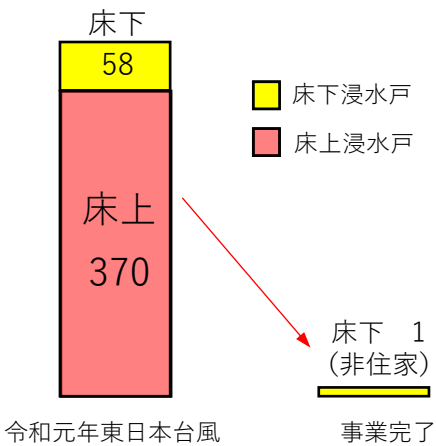
令和元年東日本台風の降雨と同規模の内水浸水に対して、床上・床下浸水被害の軽減を図る。

床上浸水戸数 370戸 → 0戸  
床下浸水戸数 58戸 → 1戸  
(非住家)

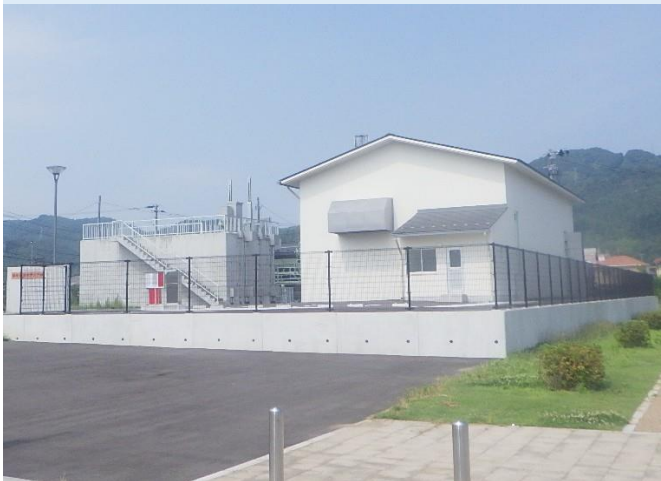
新設雨水ポンプ場建屋の様子

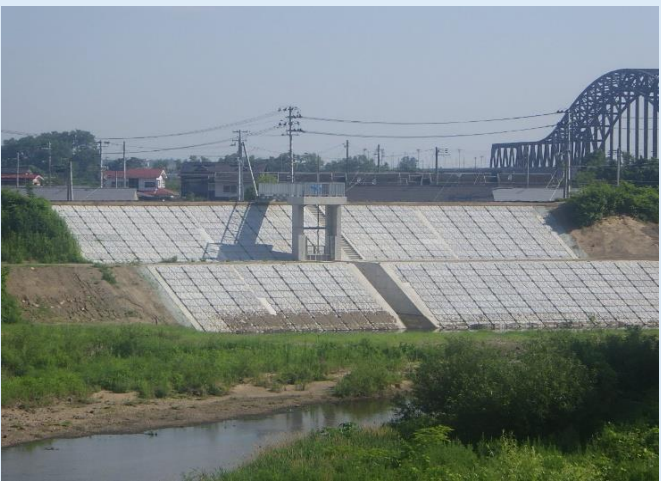
新設雨水ポンプ場放流渠の様子

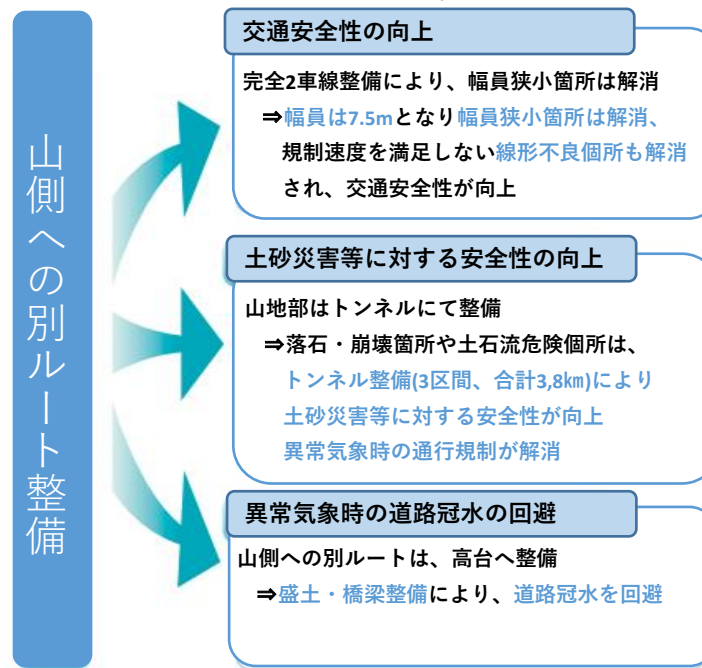
山側への別ルートで本復旧を進めることにより、国道349号が抱えている交通の安全性、土砂災害等に対する安全性、異常気象時の道路冠水の課題が解消されます。

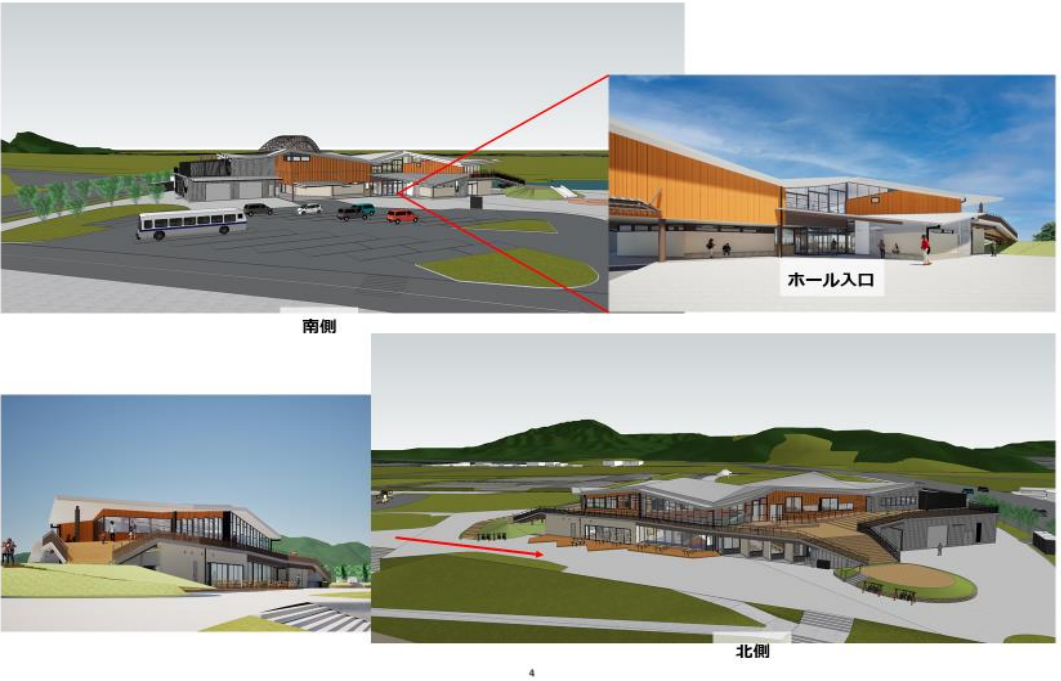
かわまち交流センター(水防センター)の建設イメージ

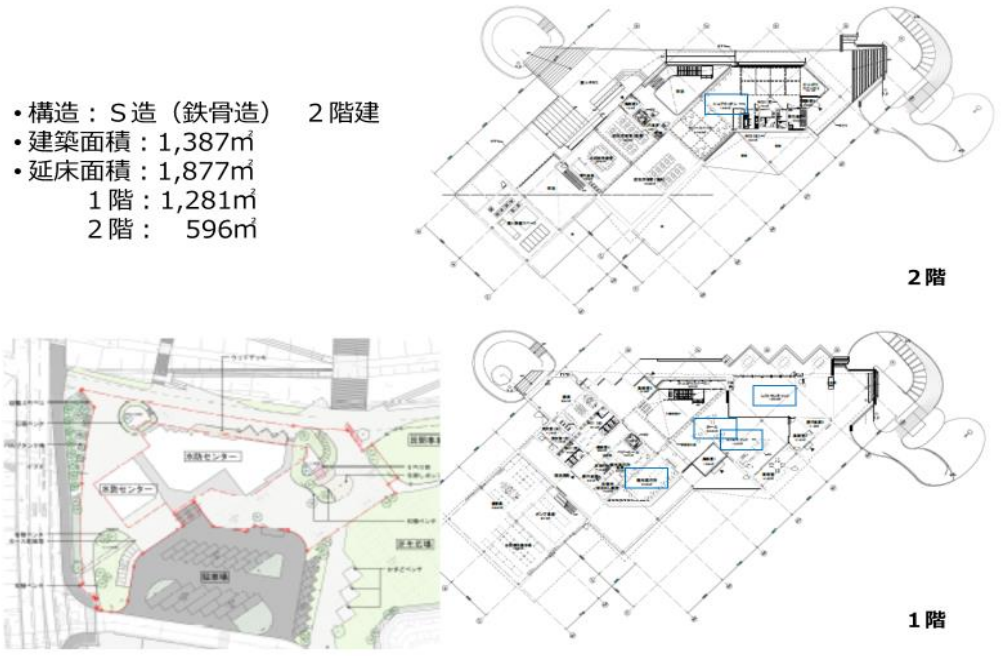
かわまち交流センター(水防センター)の整備概要

- ・構造：S造(鉄骨造) 2階建
- ・建築面積：1,387㎡
- ・延床面積：1,877㎡  
1階：1,281㎡  
2階：596㎡
