復旧・復興の進捗状況

～共に立ち上がろう 次代につなぐ新たな丸森^{まち}づくり～

令和5年4月

丸 森 町

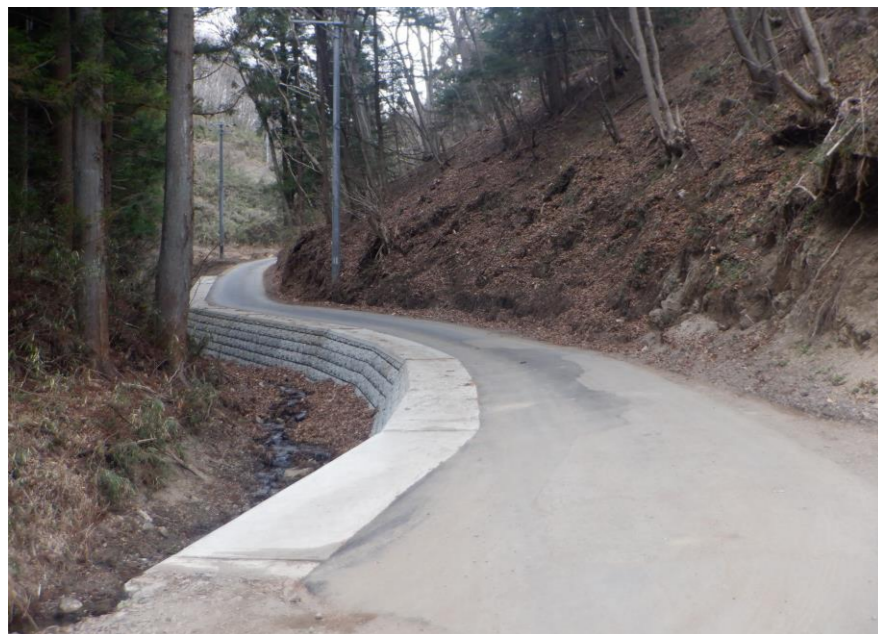
町道 井戸尻線 路肩復旧工事

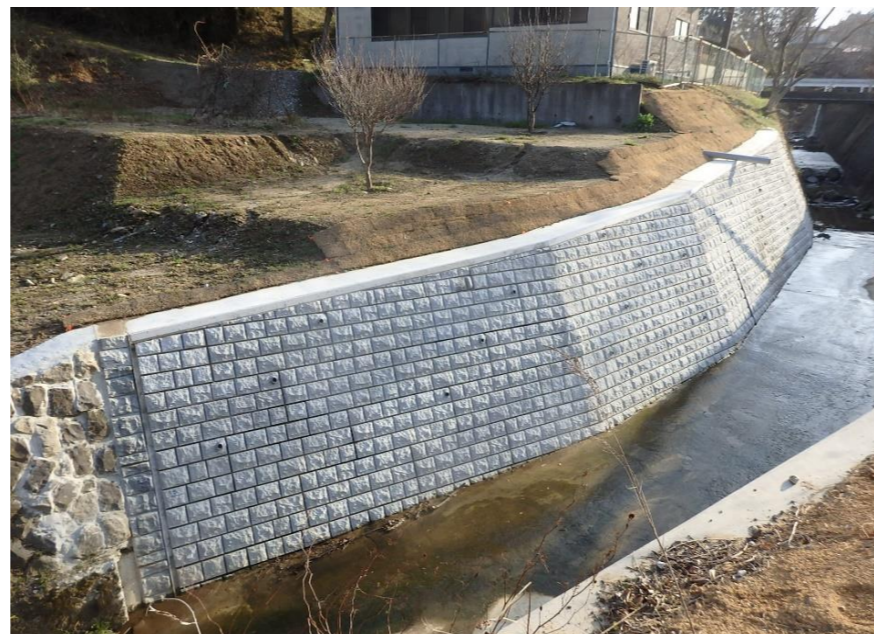
大蔵川(右岸) 護岸復旧工事

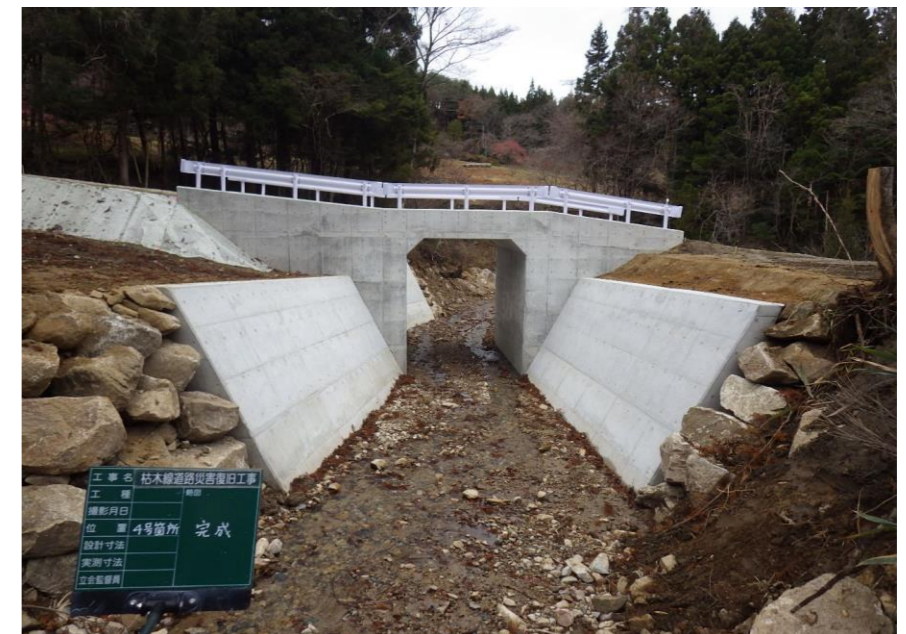
林道枯木線4号箇所 災害復旧工事

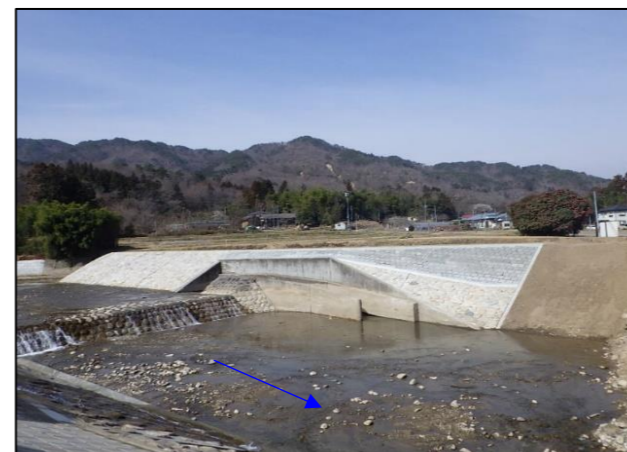
内川護岸工事完了後の様子（字滝原）

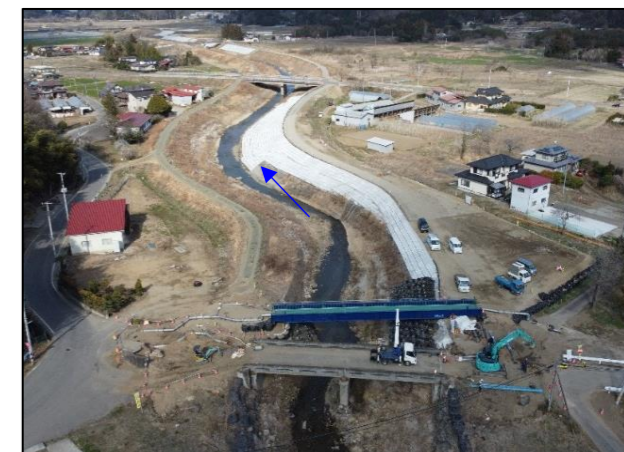
五福谷川水道仮橋工事の様子（字塚田）

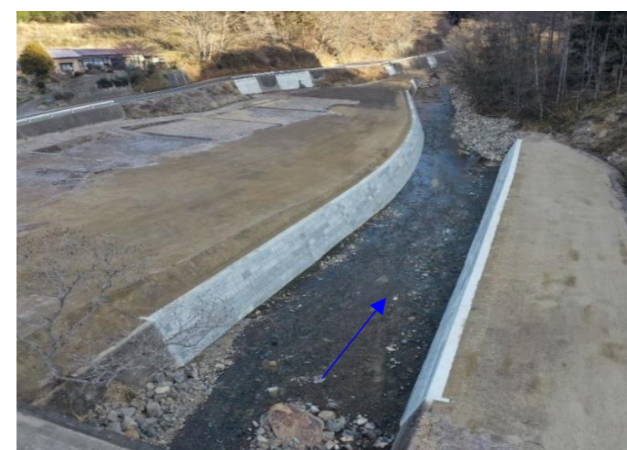
内川護岸工事完了後の様子（筆甫字川下一）

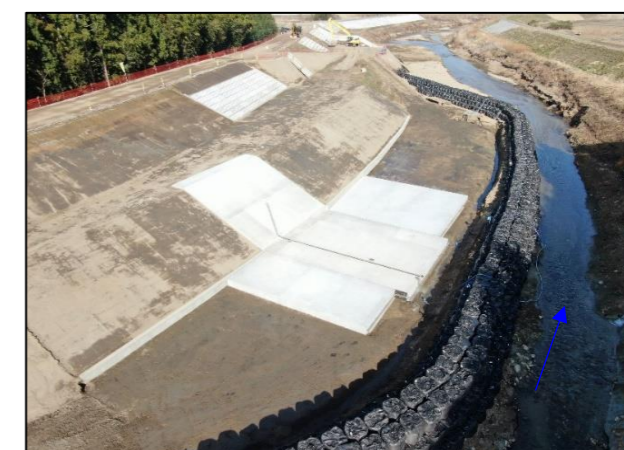
内川山下堰工事の様子（字上林東）

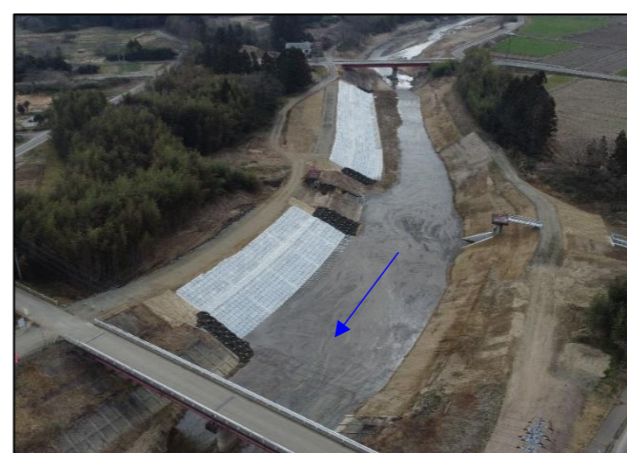
内川護岸工事の様子（字前河原）

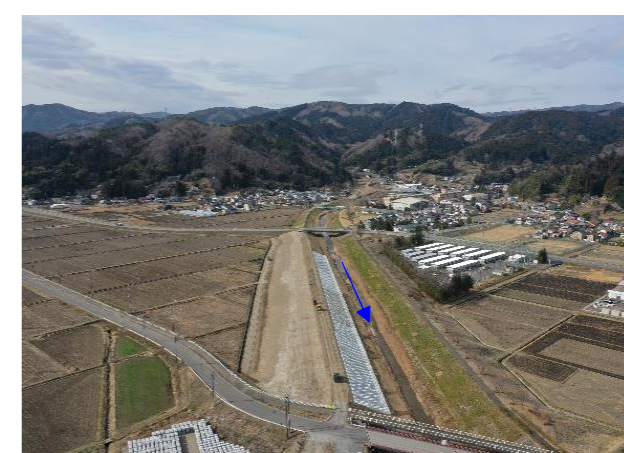
新川築堤工事の様子（字土橋）

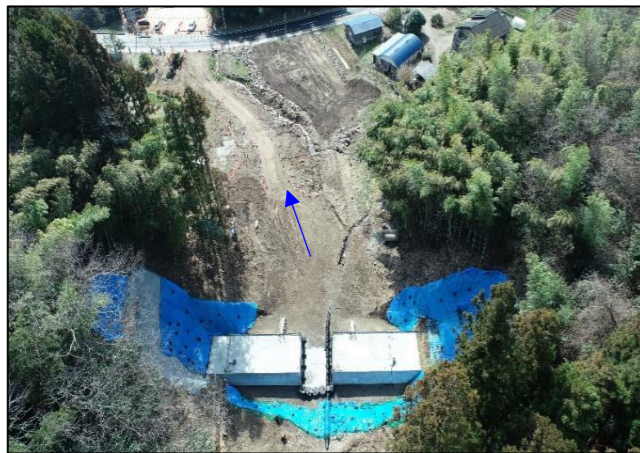
砂防堰堤工事（新築）の様子（字大畑）

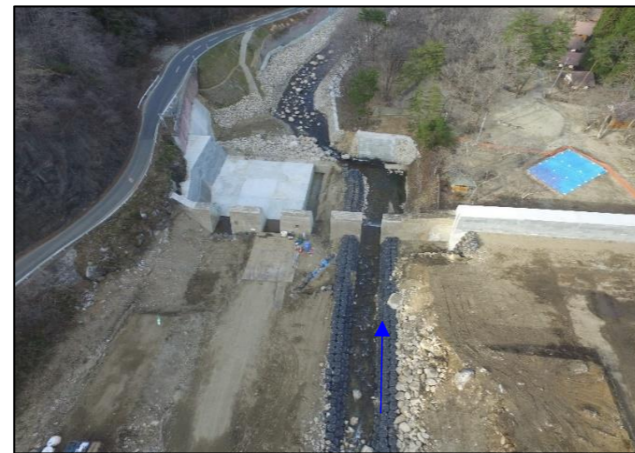
砂防堰堤工事（改築）の様子（字不動）

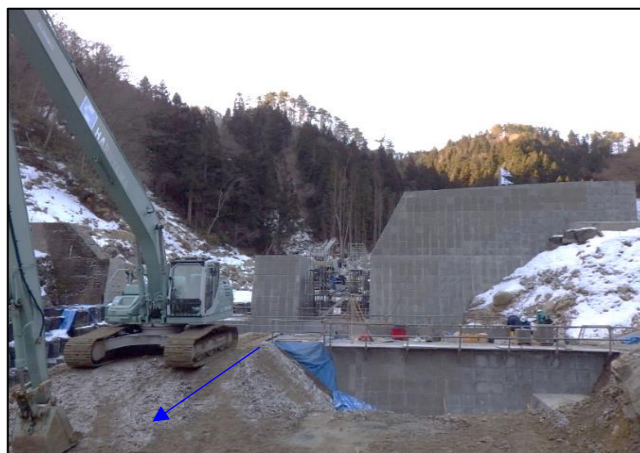
砂防堰堤工事（改築）の様子（字薄平）

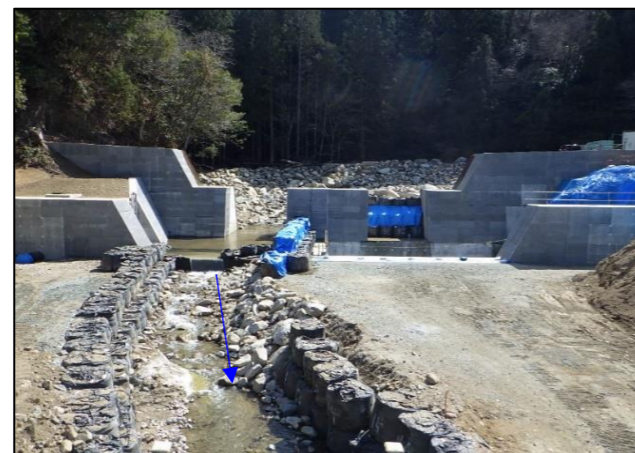
砂防堰堤工事（改築）の様子（字土ヶ森）

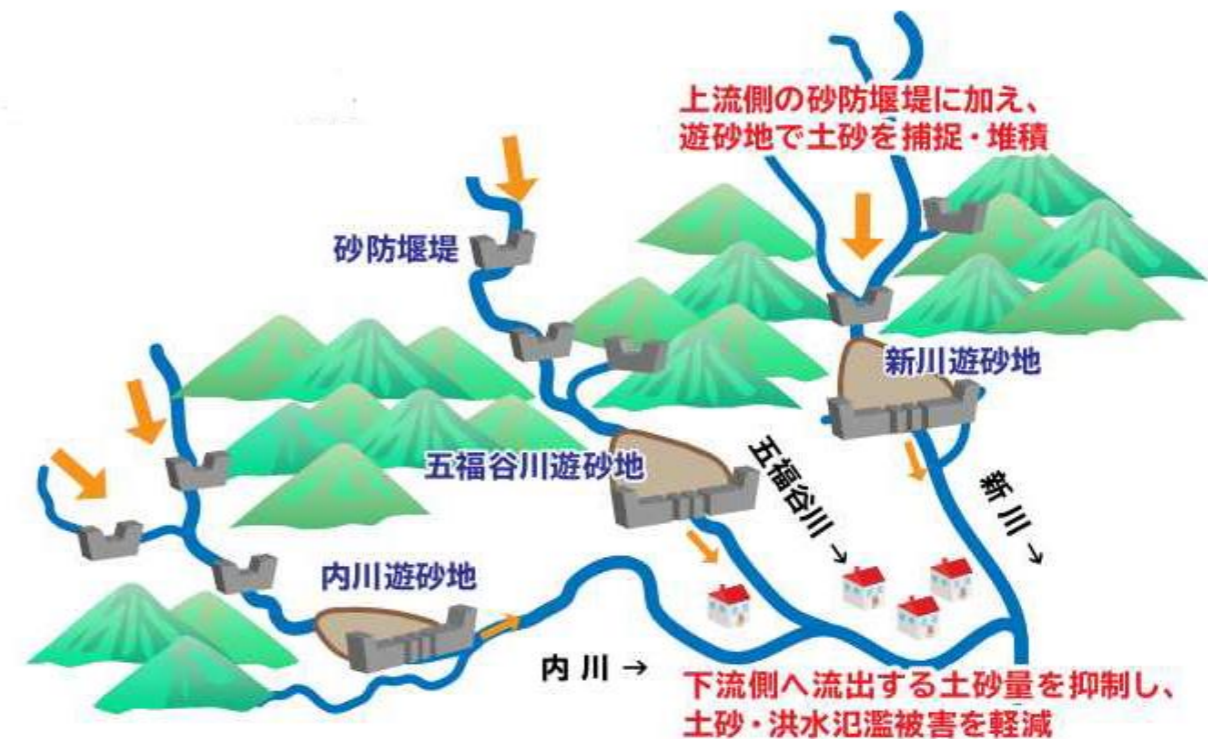
砂防施設の整備イメージ

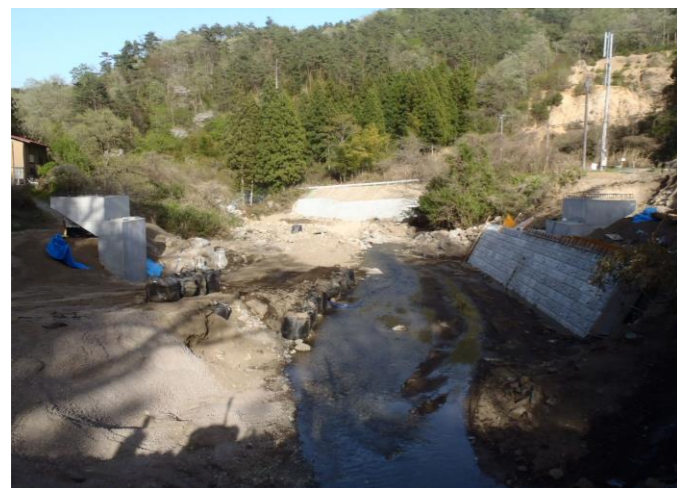
馬淵橋外災害復旧工事(全体写真)
(R5年度未完了予定)

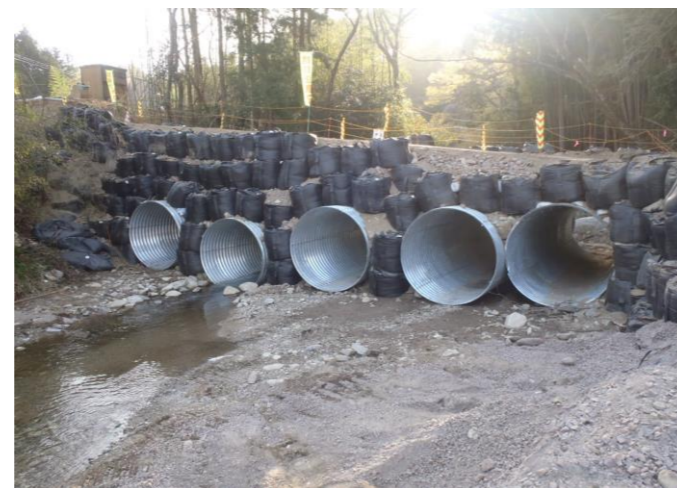
馬淵橋外災害復旧工事(仮設工事)

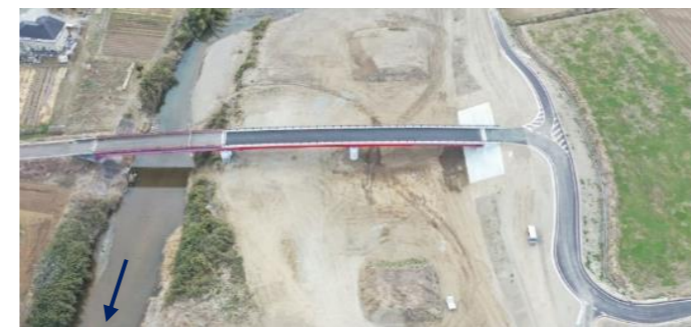
中平橋設置工事(完成：大内字石神)

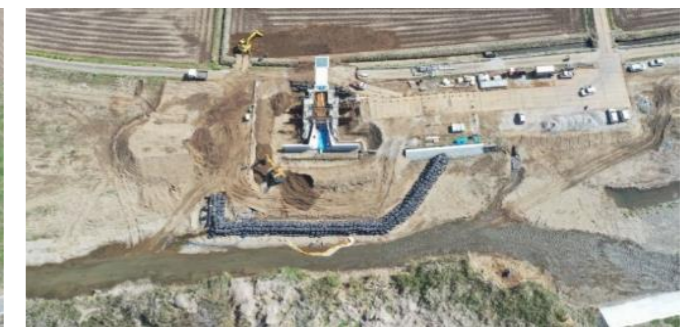
三代河原橋～中平橋間排水樋門工事(R5.6月完成予定)

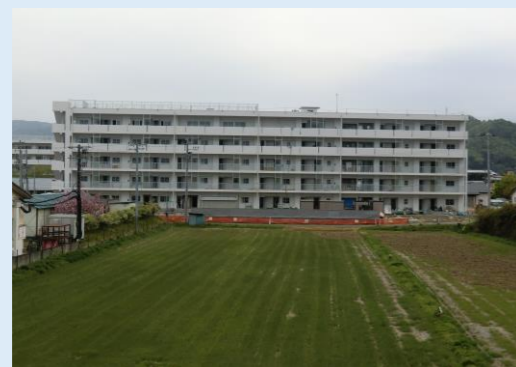
神明北住宅(RC造)建設工事の様子

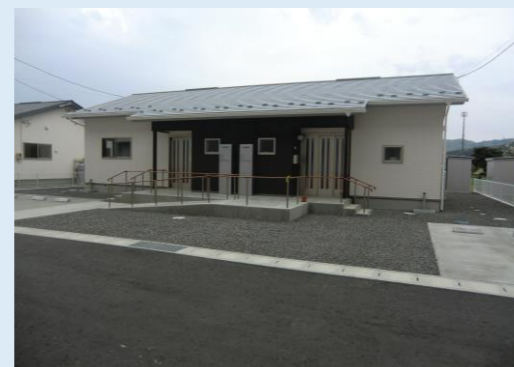
神明北住宅(木造)完成後の様子

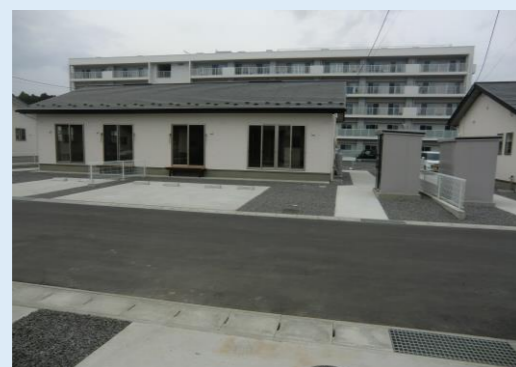
神明住宅(木造)建完成後の様子

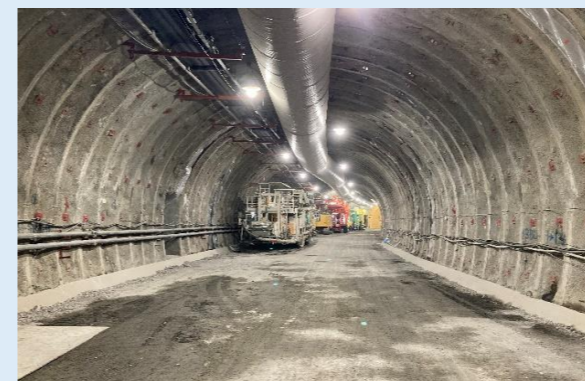
① 1号トンネル掘削中の様子

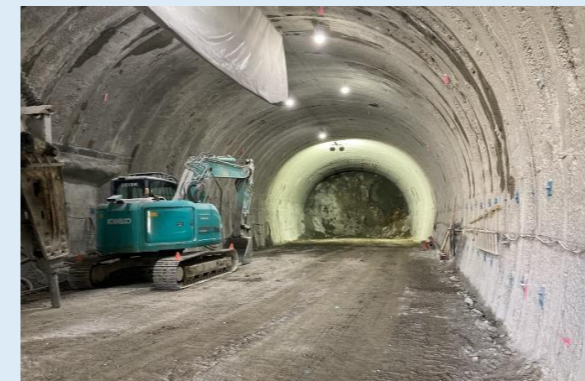
③ 3号トンネル掘削中の様子

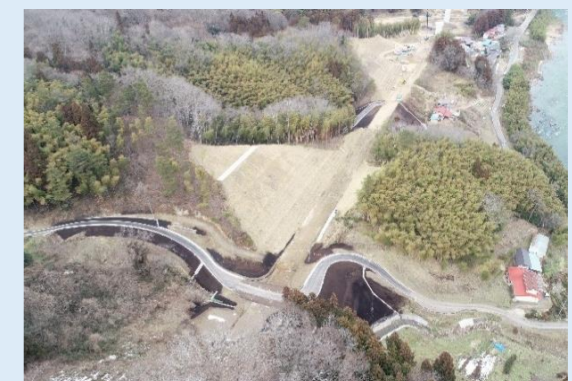
② 橋梁下部工施工中の様子

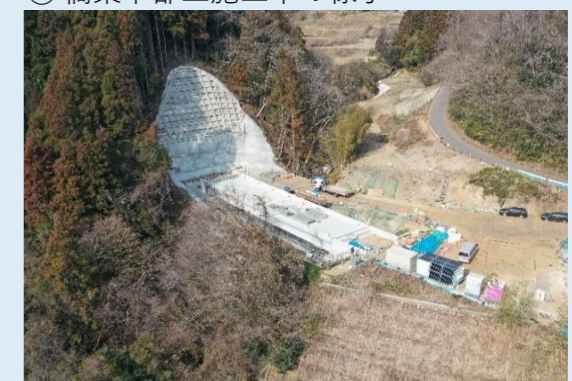
④ 橋梁上部工施工中の様子

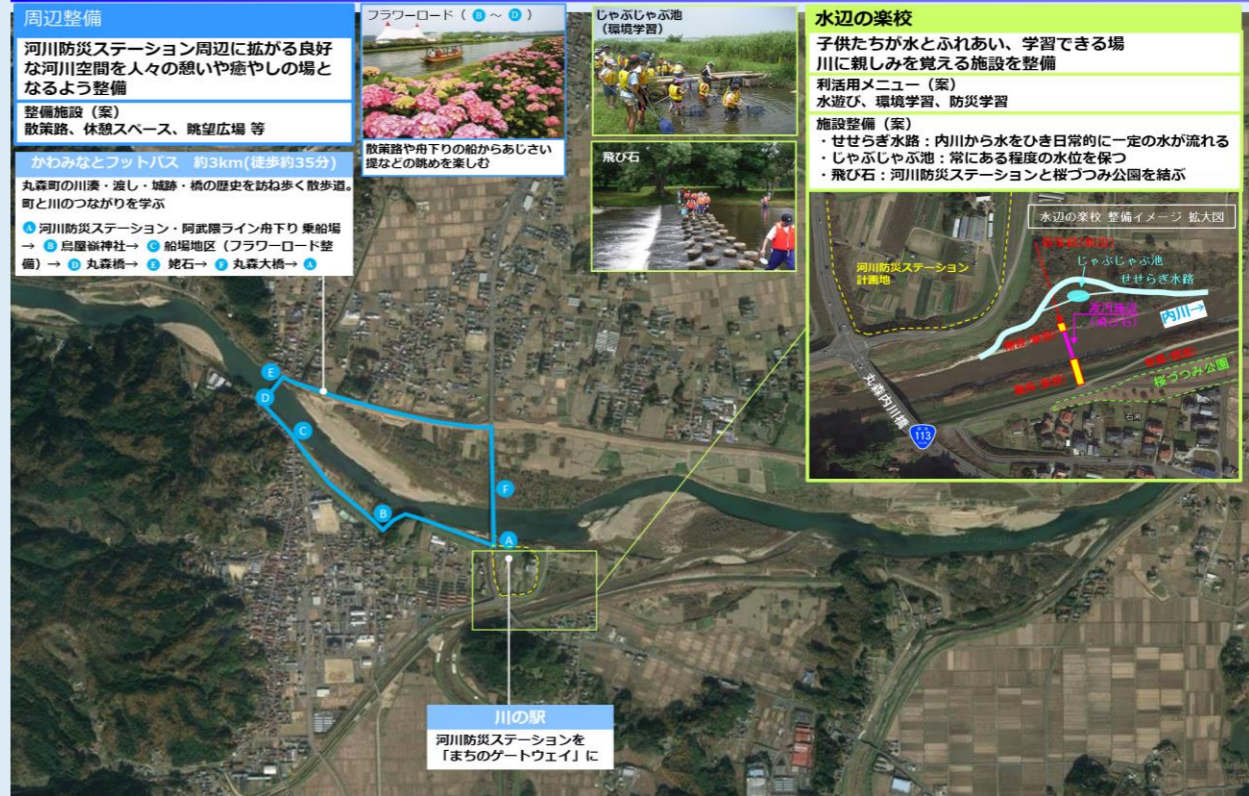
丸森地区河川防災ステーション施設利用イメージ

○ 水防活動や災害発生時の復旧活動に迅速に対応できる活動拠点として利用します。
