丸森町町営住宅等長寿命化計画

令和4年3月

丸森町

(2) 劣化状況の現地調査結果

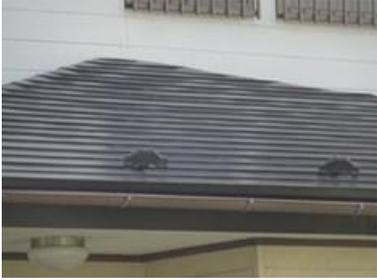
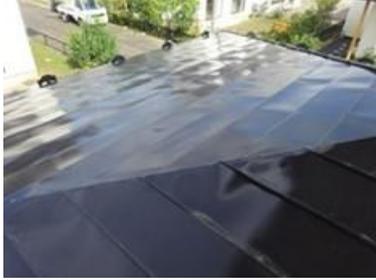
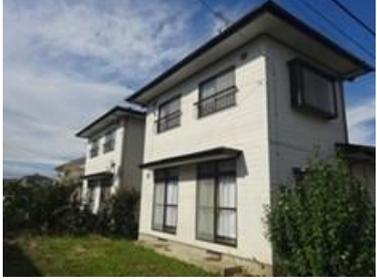
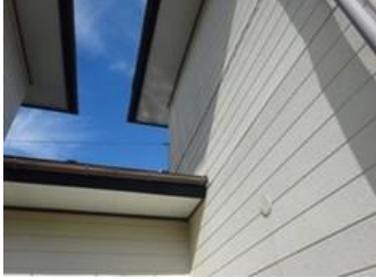
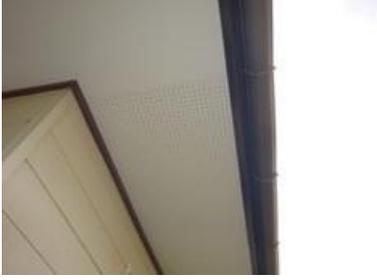
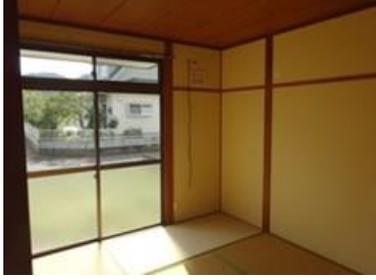
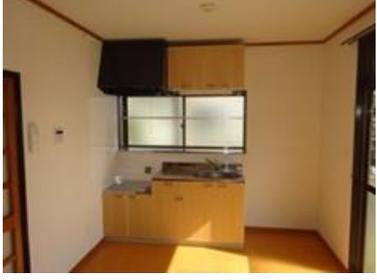
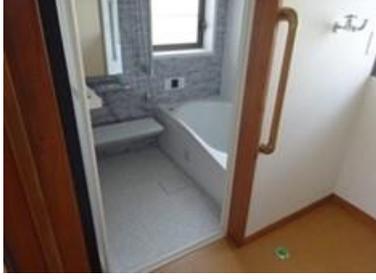
特記事項			
<p>・令和2年に災害復旧工事と併せて修繕工事を実施しており、目立った劣化はみられなかった。</p>

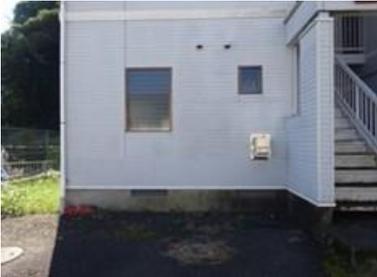
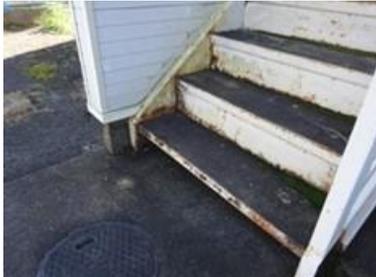
笠木		居間

特記事項			
<ul style="list-style-type: none"> ・雪止めにサビがみられた。 ・階段下段にサビがみられた。

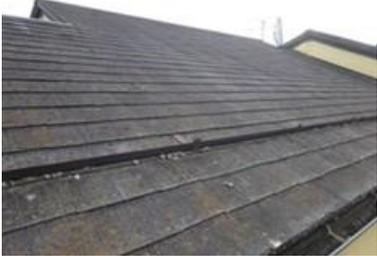
松崎住宅 H3 年築 1, 217. 76 m ²			
劣化状況評価			
屋根・屋上	B~C	外壁	C
内部仕上	B	電気設備	B
機械設備	B	健全度(100点満点)	62~65点
主な劣化部位			
屋根		階段屋上 塗膜防水の劣化

特記事項			
<ul style="list-style-type: none"> ・屋根からの雨漏りはないようだが、屋根材の劣化がみられた。 ・階段屋上の塗膜防水が劣化していた。 ・雨樋に植物が生えていた。 ・外壁は塗装の剥離や汚れ、クラックが多い。シーリングの硬化もみられた。 ・クラックは窓側面に多くみられた。

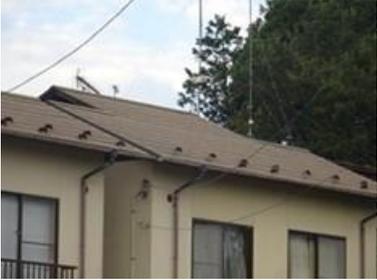
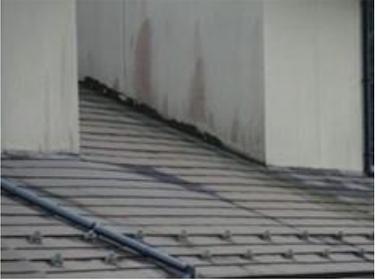
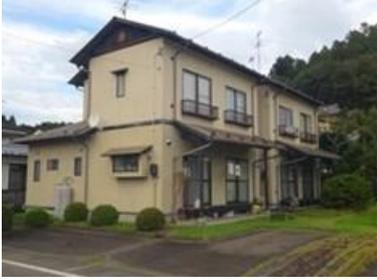
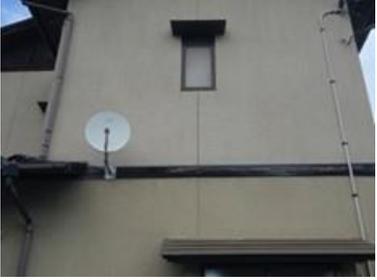
外壁 クラック		外壁 細かいクラック

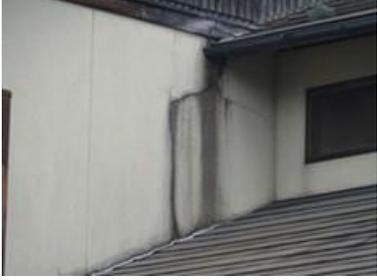
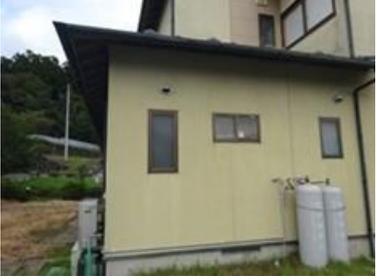
外壁 汚れ		外壁 汚れ

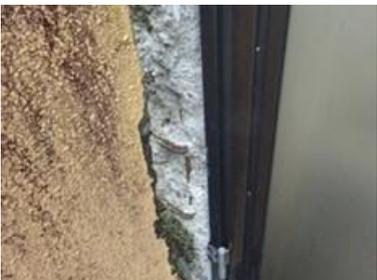
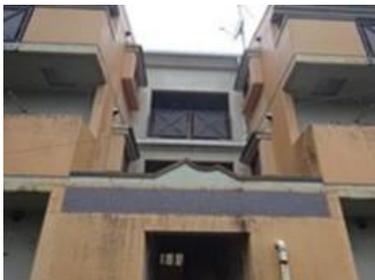
外壁 傾き		外壁 細かいクラック

特記事項			
<ul style="list-style-type: none"> ・ エントランスのトップライトに破損がみられた。 ・ ドレインに詰まりがみられた。 ・ 外壁は全体的に汚れが目立ち、鉄筋の露出もみられた。

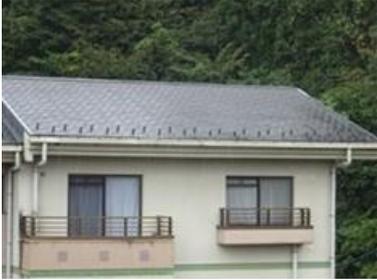
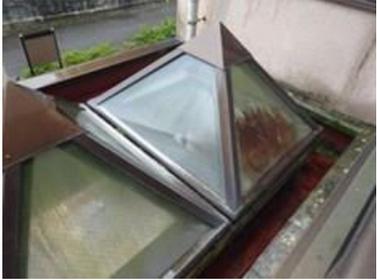
大門第二住宅 H5年築 958.02㎡			
劣化状況評価			
屋根・屋上	B	外壁	B
内部仕上	B	電気設備	B
機械設備	B	健全度(100点満点)	75点
主な劣化部位			
屋根		トプライト

特記事項			
<ul style="list-style-type: none"> ・バルコニー裏に塗装の剥離が多くみられた。 ・外壁にクラックが発生している。 ・外壁に樋詰まりの汚れが目立つ。 ・軒裏に破損がみられた。

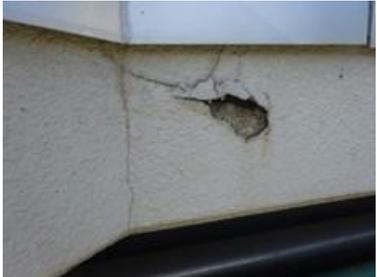
階段室 クラック		階段室 窓雨漏り痕

特記事項			
<ul style="list-style-type: none"> ・ ドレインに植物が生えていた。 ・ 目地の亀裂からも植物が生えていた。 ・ 階段室窓の雨漏り痕が多く、クラックも多い。鉄筋の露出がみられた。 ・ 庇の汚れが目立つ。 ・ シーリングの硬化がみられた。

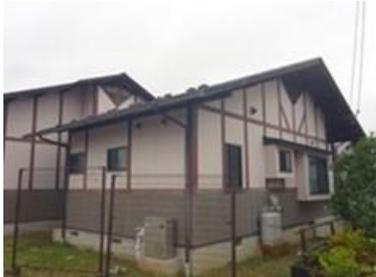
外壁		外壁 クラック

特記事項			
<ul style="list-style-type: none"> ・外壁にクラックがみられた。 ・外壁に欠損がみられた。

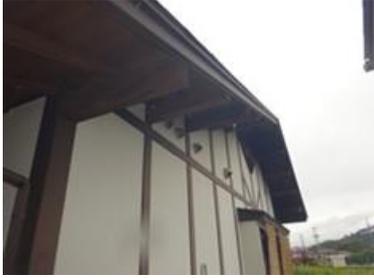
外壁 欠損		手すり

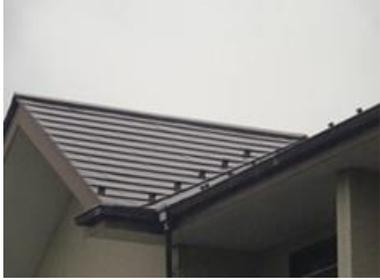
屋根		外壁 汚れ

特記事項			
・外壁に若干の汚れはあるものの、特に劣化はみられなかった。

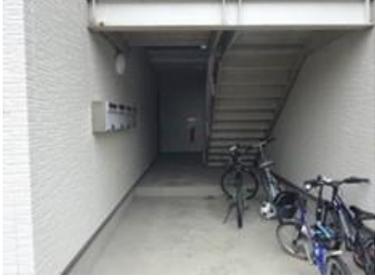
階段裏 サビ		電気メーター類

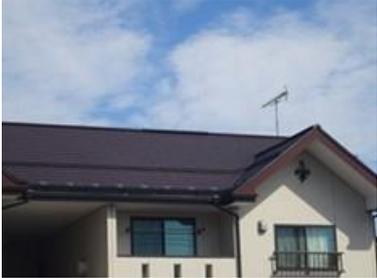
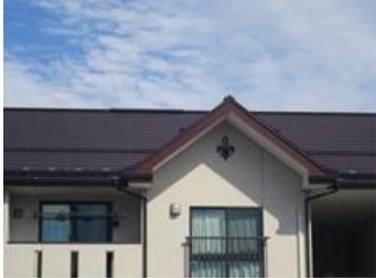
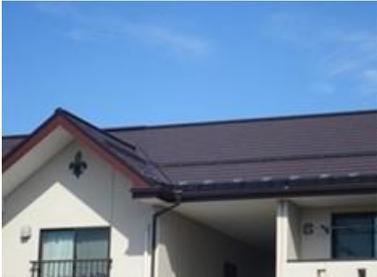
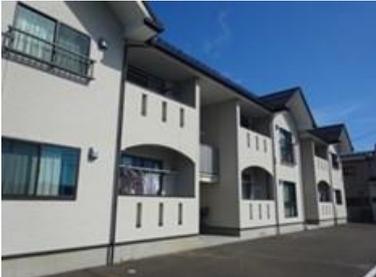
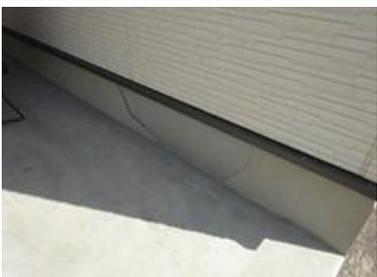
サンパレス千刈場第二 H28年築 460.00㎡			
劣化状況評価			
屋根・屋上	A	外壁	A
内部仕上	A	電気設備	A
機械設備	A	健全度(100点満点)	100点
主な劣化部位			
屋根		屋根

特記事項			
・令和2年に災害復旧工事を実施しており、目立った劣化は見られなかった。

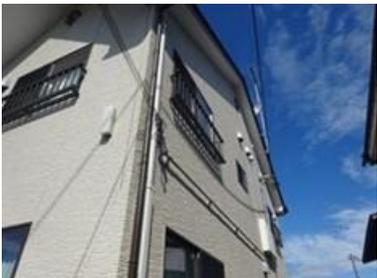
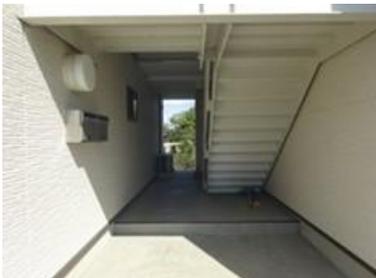
階段室 モルタル剥がれ		階段

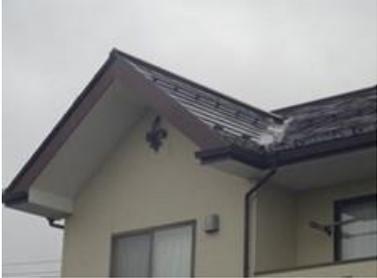
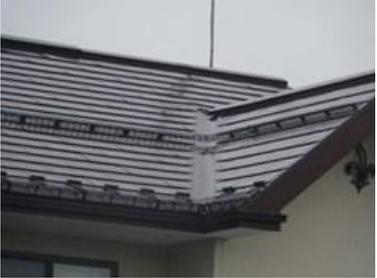
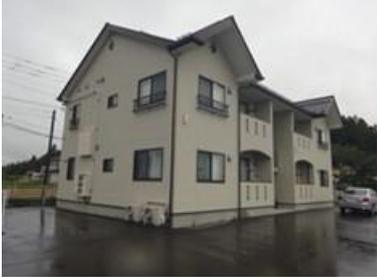
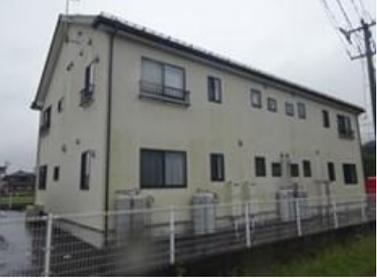
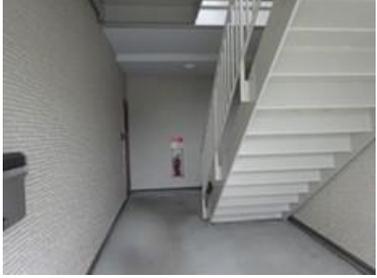
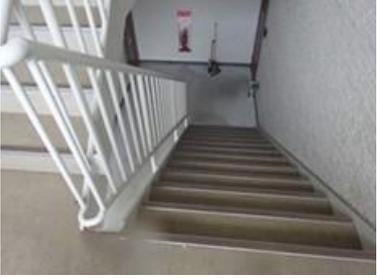
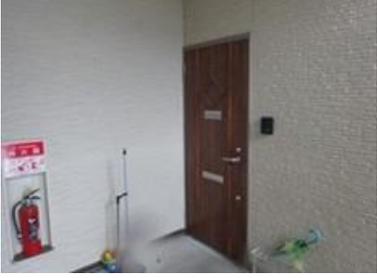
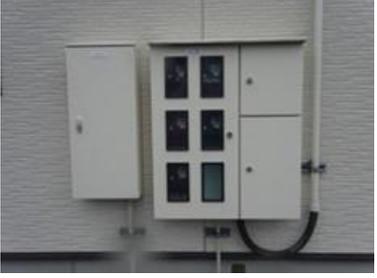
サンパレス大館第二 H29年築 287.34㎡			
劣化状況評価			
屋根・屋上	A	外壁	A
内部仕上	A	電気設備	A
機械設備	A	健全度(100点満点)	100点
主な劣化部位			
屋根		屋根

特記事項			
・特に劣化はみられなかった。

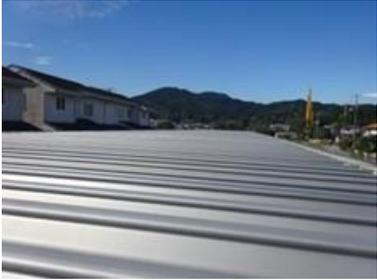
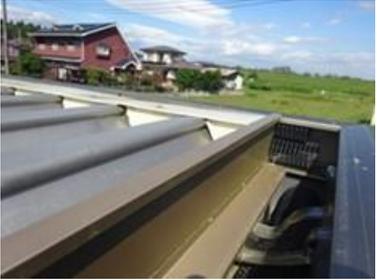
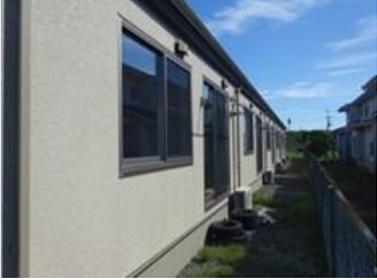
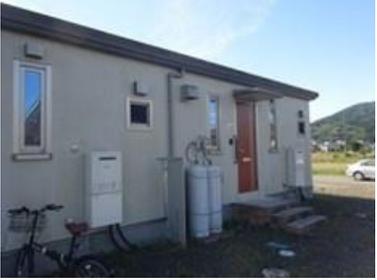
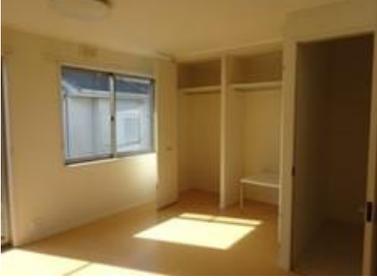
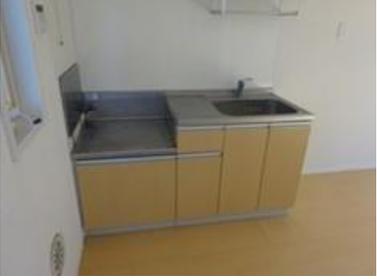
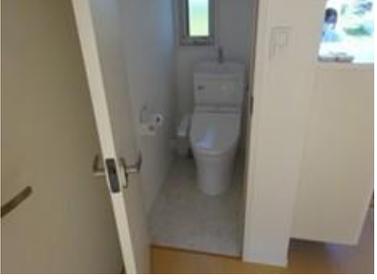
エミグランド H30年築 135.00㎡			
劣化状況評価			
屋根・屋上	A	外壁	A
内部仕上	A	電気設備	A
機械設備	A	健全度(100点満点)	100点
主な劣化部位			
屋根		屋根 ドレイン

特記事項			
・目立った劣化はみられなかった。
